Fotografías del estado actual

FOTOGRAFIA DEL INTERIOR DEL PALACIO MUNICIPAL DE DEPORTES DE GRANADA. © 2023

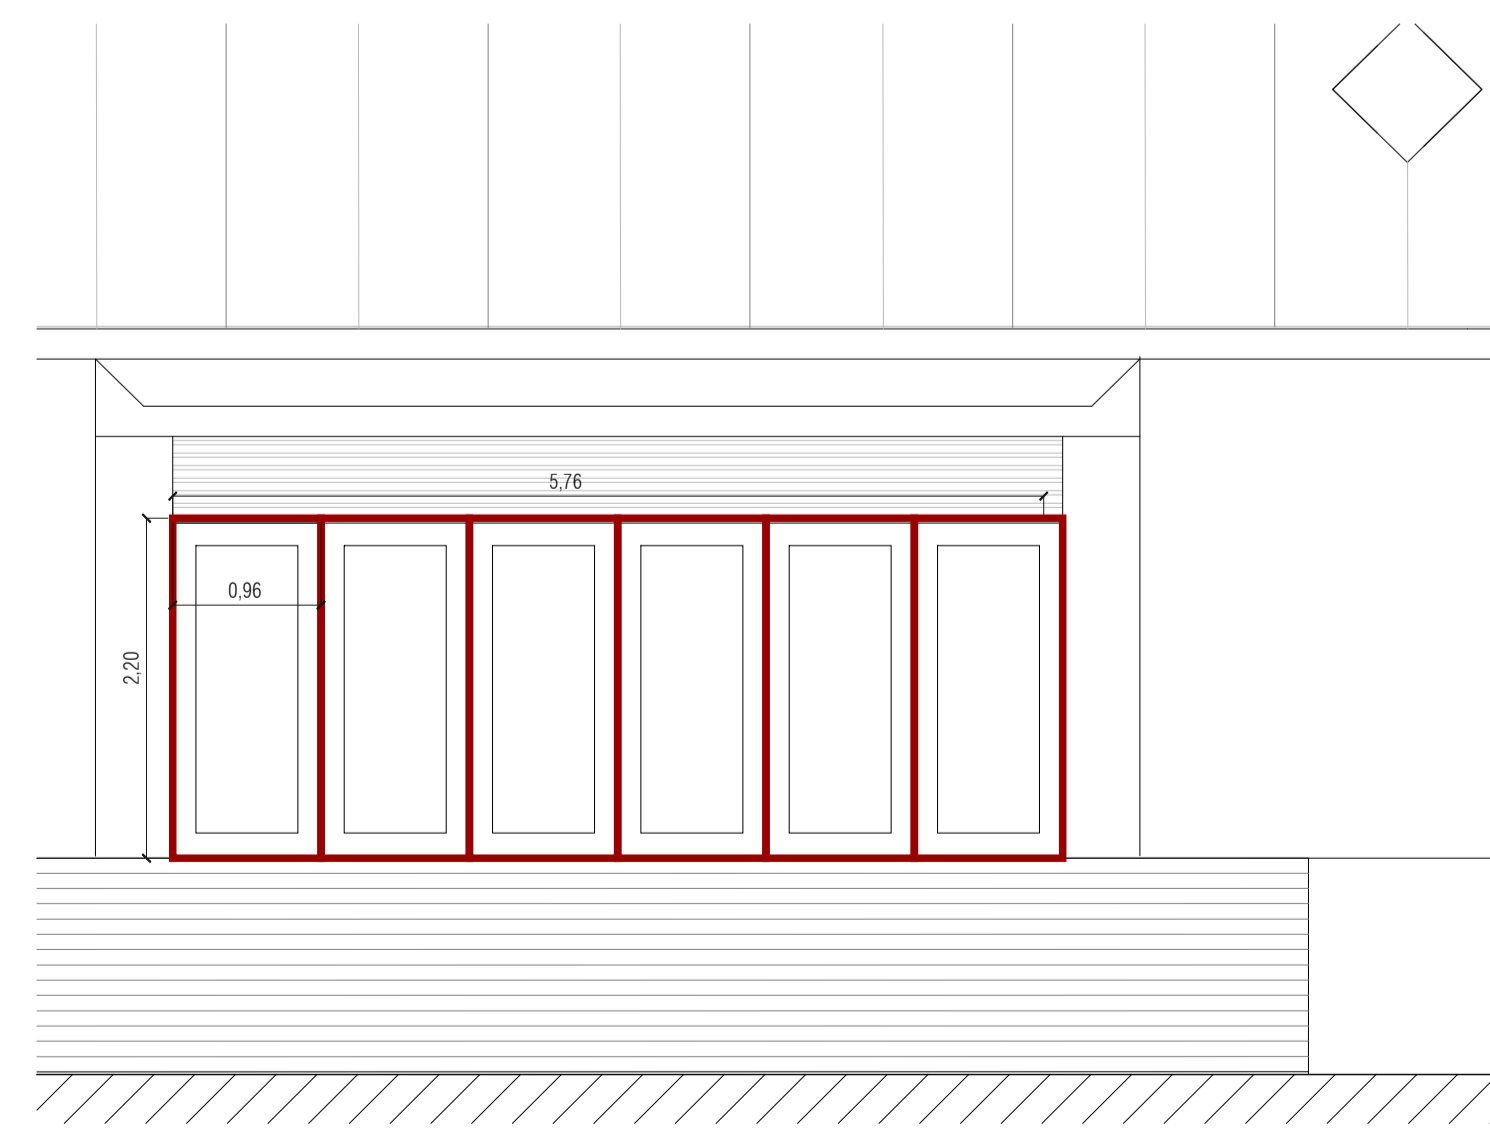
Planta baja: puertas a reparar
1/300

Colocación de burlate en todas las puertas
72 puertas exteriores
72 puertas interiores

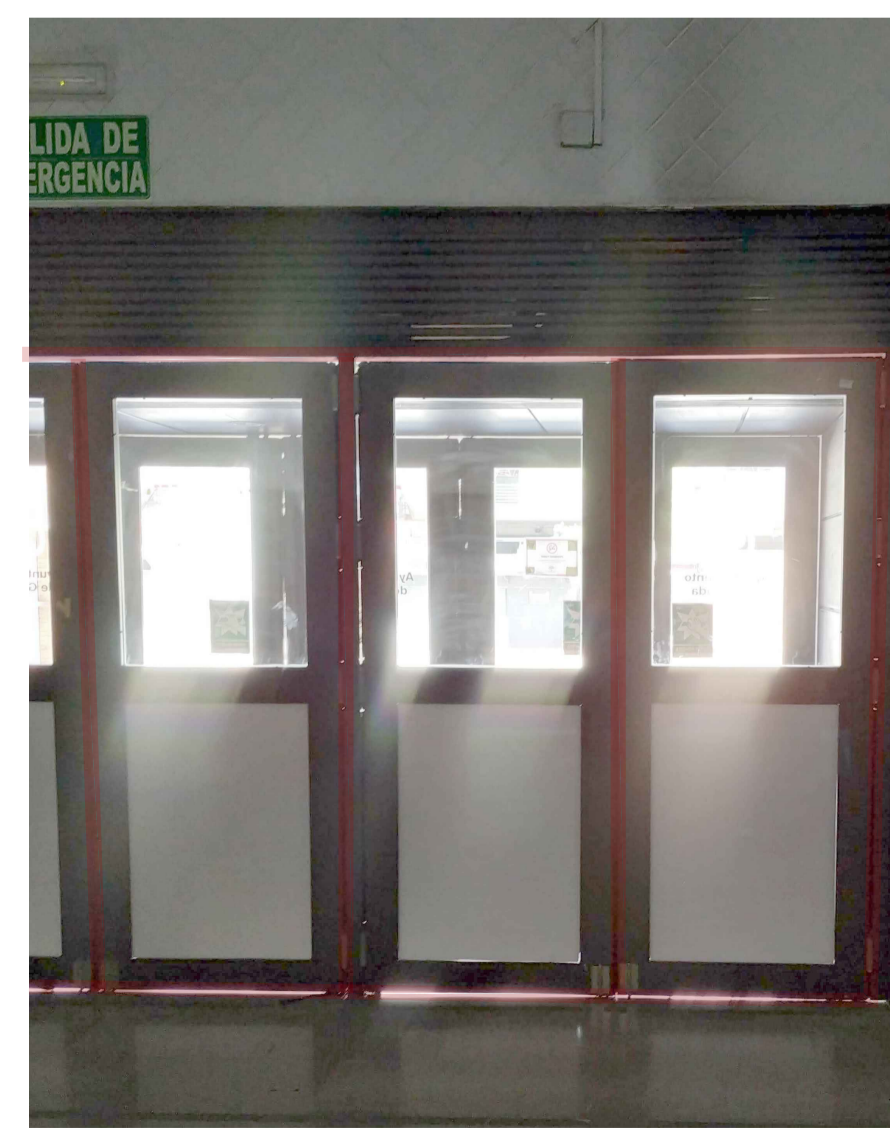
Imagen actual de las puertas

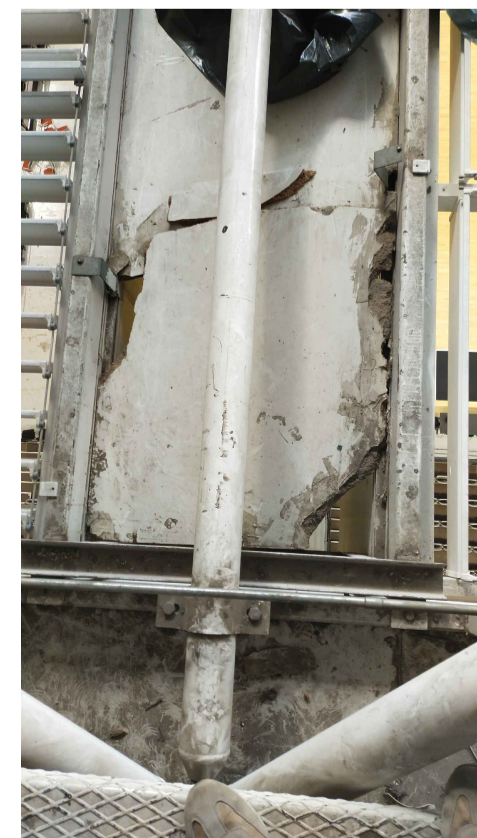
Maderas a reemplazar
