REHABILITACIÓN INTEGRAL DEL PALACIO DE DEPORTES DE GRANADA
P.º del Emperador Carlos V, 1 Granada
Promotores : Ayuntamiento de Granada

NOVIEMBRE 2023
VERSIÓN : 1.0
ESCALA: H143 300R0

3. CUBIERTA

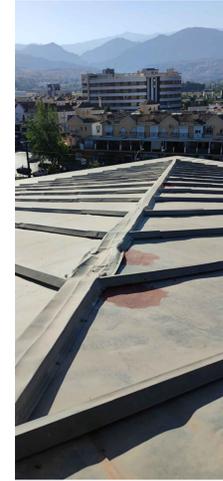
Imagen del estado actual de la cubierta de zinc

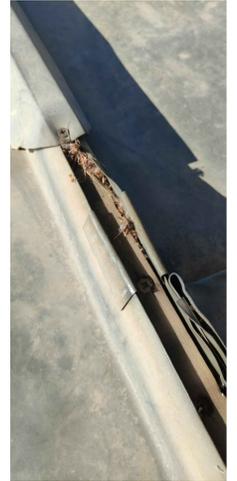
Imagen del estado actual de la cubierta de zinc

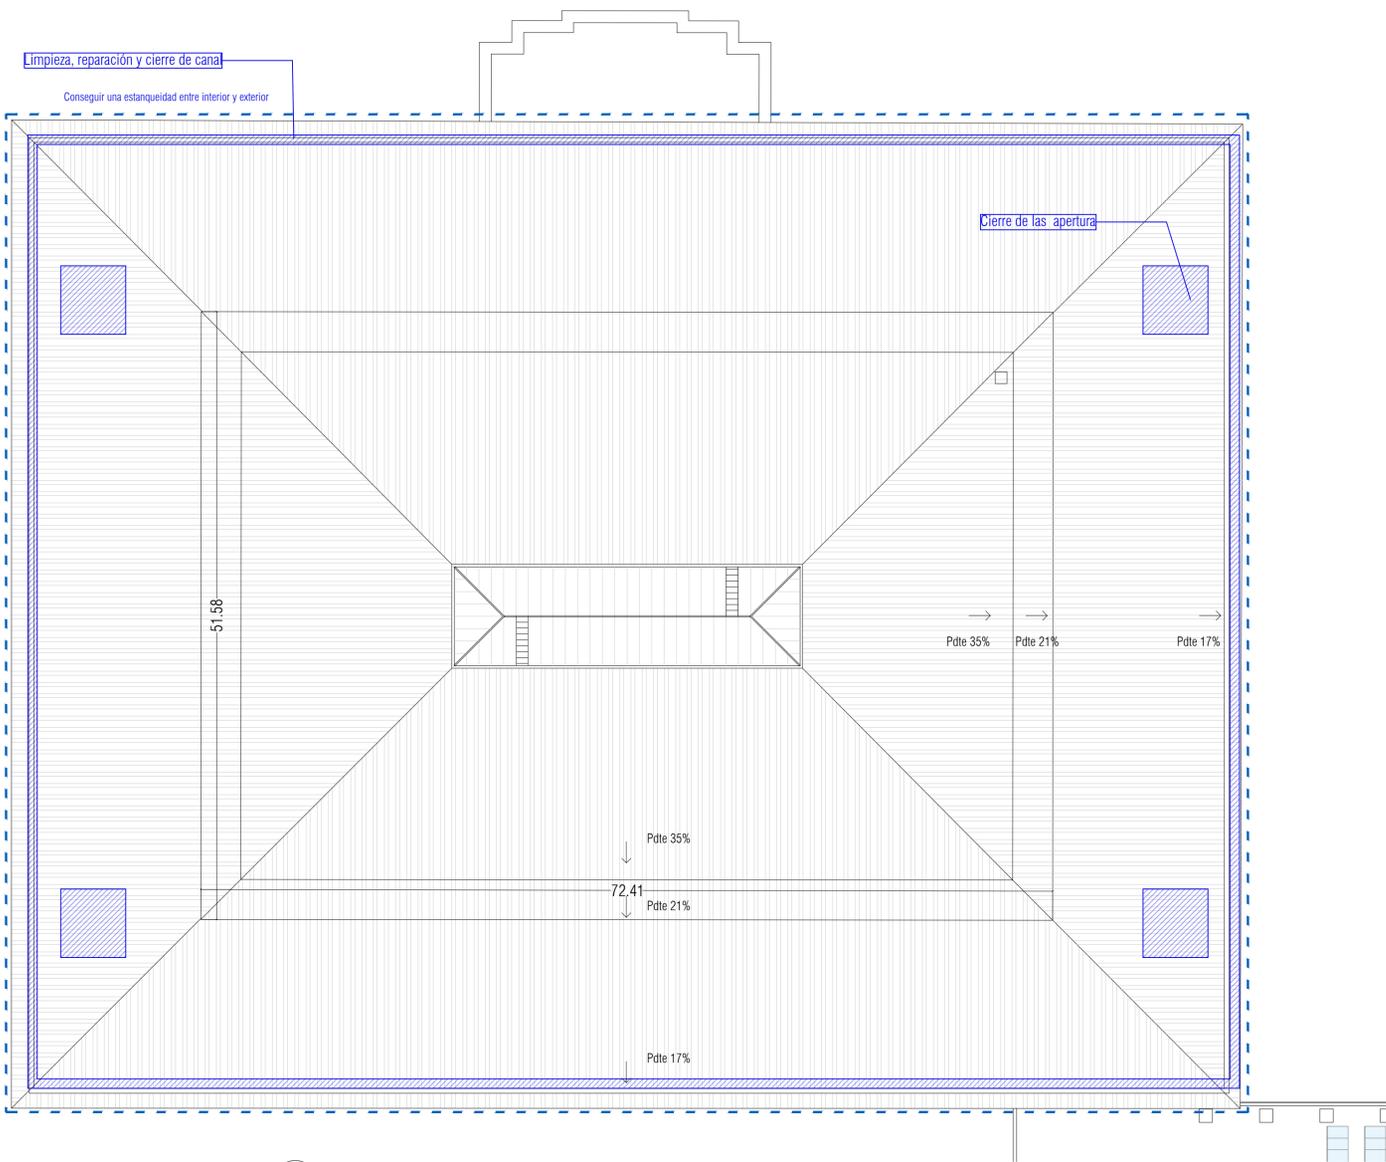
Planta cubierta
Escala 1:300

--- PREVISIÓN DE REPARACIÓN DEL 20% DE CUBIERTA
Goteras, corrosiones, ...

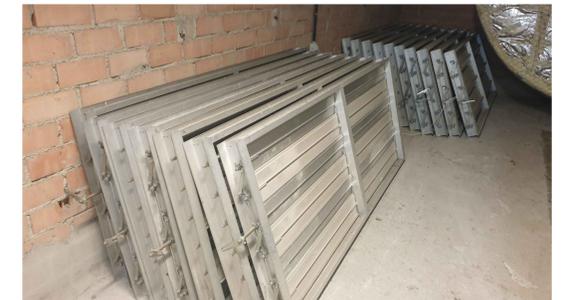
Lamas metálicas de ventilación a reutilizar

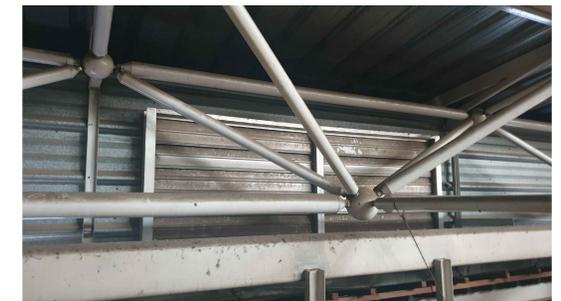
Ejemplo de lama ya colocada, solo falta la automatización
