**PLAN ESPECIAL “CERRO DE SAN MIGUEL”
DOCUMENTO IV : RESUMEN EJECUTIVO**

**FASE 2: AVANCE DEL PLAN
NOVIEMBRE 2023**

**PLAN ESPECIAL “CERRO DE SAN MIGUEL”
ANEXO 2 : INVESTIGACIÓN E HISTORIA**

Anexo 2: La muralla del Cerro de San Miguel

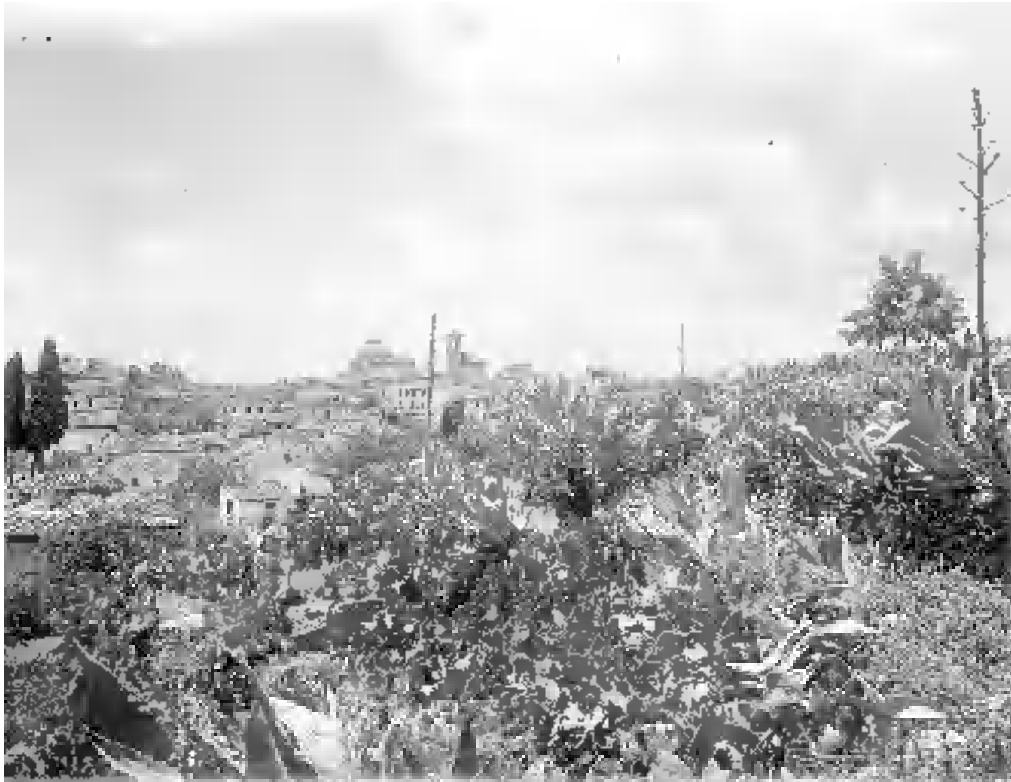
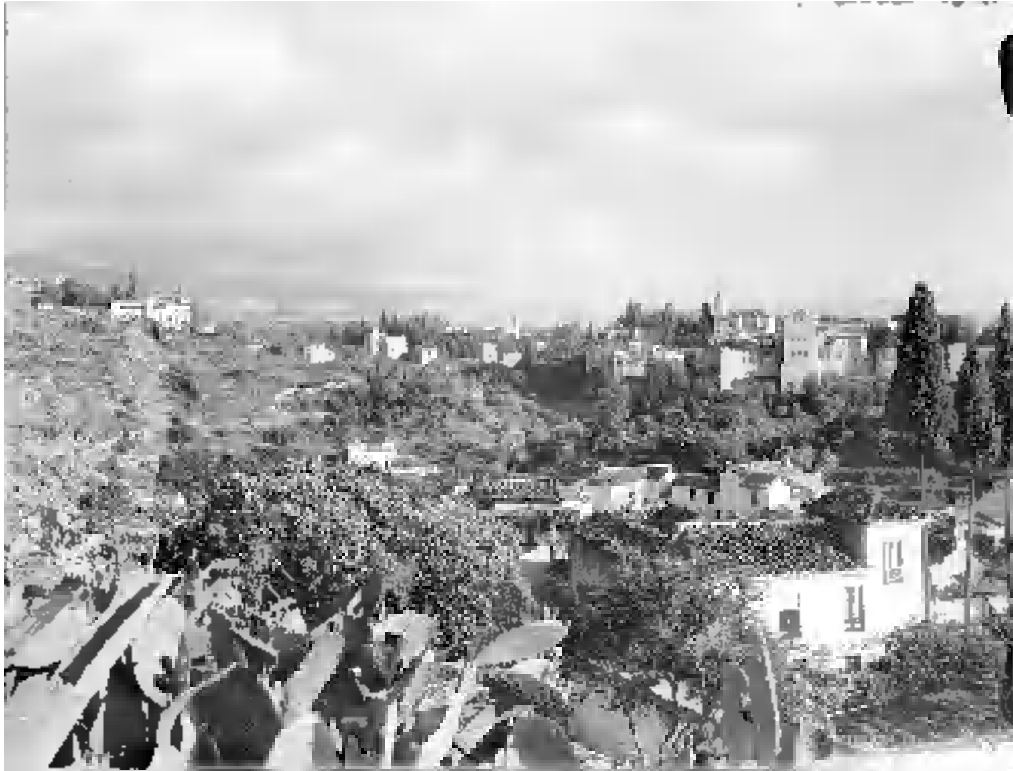
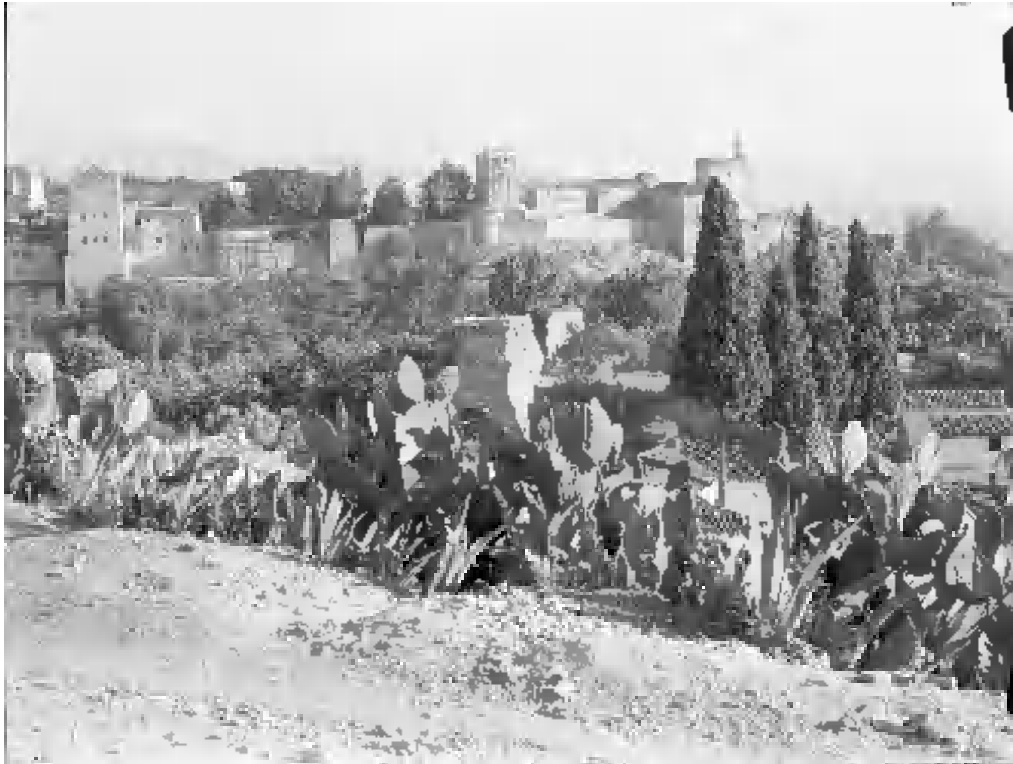
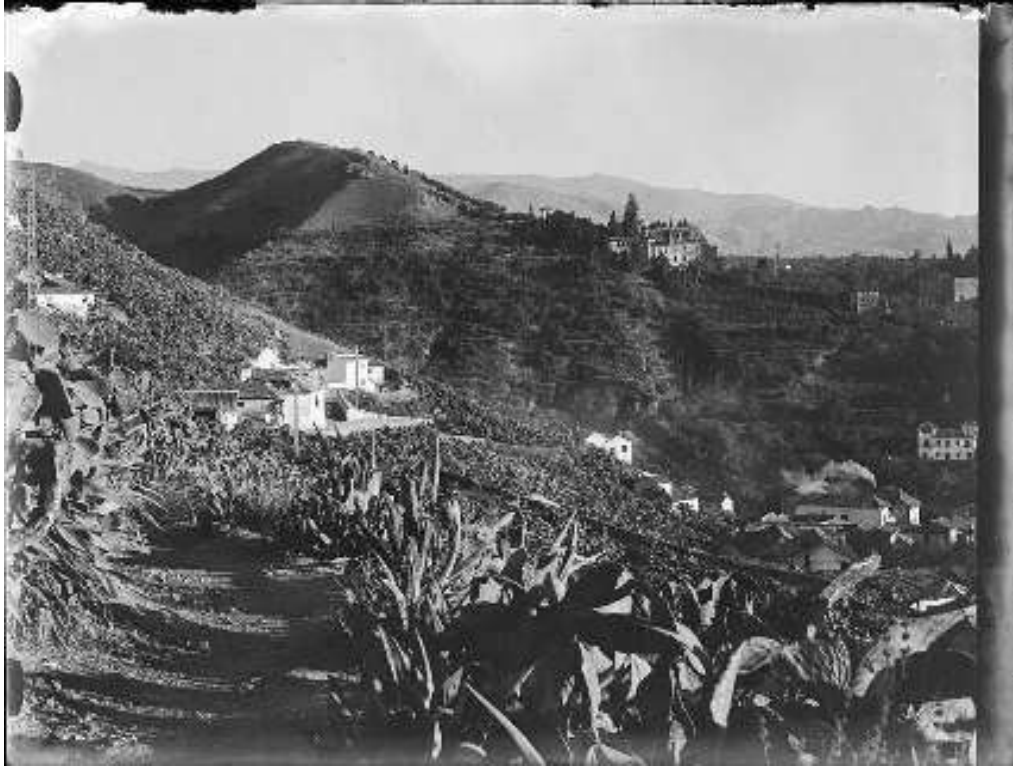
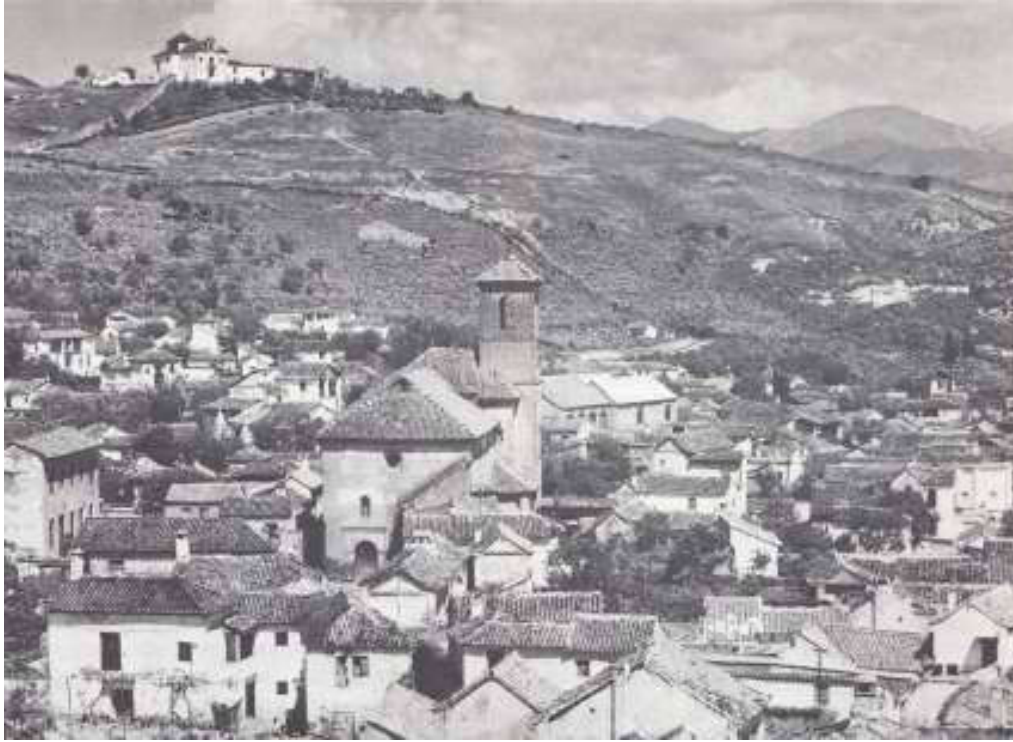
Figura 1.83. *Granada* [Vista del Generalife desde el camino que hay entre la abadía del Sacromonte y el mirador de San Miguel Alto]. Otto Wunderlich, 1920-1922.

La fisonomía que adquirirán se puede apreciar en las imágenes de Otto Wunderlich de 1920-1922, en las que aparecen estos trayectos interiores consolidados entre plantaciones de pitas y chumberas (Figs. 1.83, 1.84, 1.85, 1.86 y 1.87); y que tienen un magnífico ejemplo de la escala que llegaron a alcanzar en las imágenes de la romería de San Miguel de 1960 ca. que se aportan (Fig. 1.103).

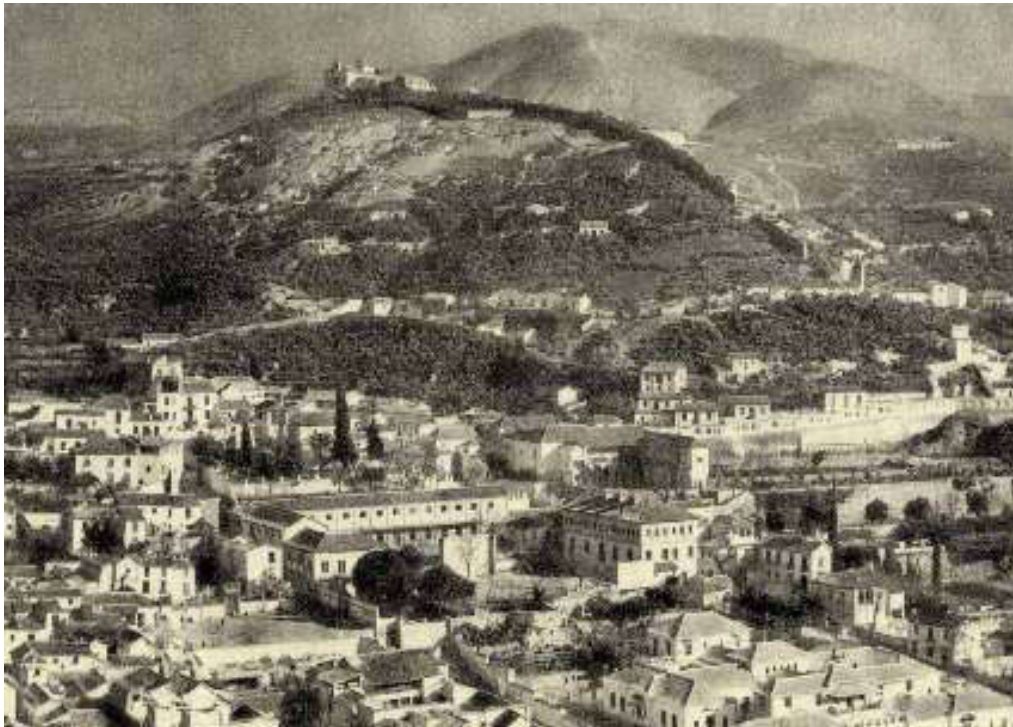
Figura 1.90. El Albaicín y el Cerro de San Miguel durante la Guerra Civil. 1938.

Será a partir de estas fechas y posiblemente como consecuencia de la Guerra Civil que las veamos ya insertas por toda la ladera como aparecen en las imágenes de 1938 (Fig. 1.90); y formando ya parte del paisaje en 1940, cosa que no ocurría 20 años antes como se puede ver en las imágenes que de la misma zona de la Cruz de la Rauda se aportan (Figs. 1.81 y 1.82). Ya para 1950 han llegado a su máxima extensión (Fig. 1.93), sin llegar a ocupar el extremo más septentrional donde se mantiene contenida su presencia como se puede ver en las imágenes de 1957 (Figs. 1.97, 1.99 y 1.100). Solo las proyecciones aéreas de 1982 nos brindan un incremento de la urbanización tras la iglesia de San Luis (Fig. 1.124), marcando un punto de inflexión y de disminución del número de cuevas a partir de ese momento y hasta la actualidad (2006-2022), como se puede apreciar en las imágenes de inicio de siglo, cuando se constatan también cambios en las soluciones de fachada.

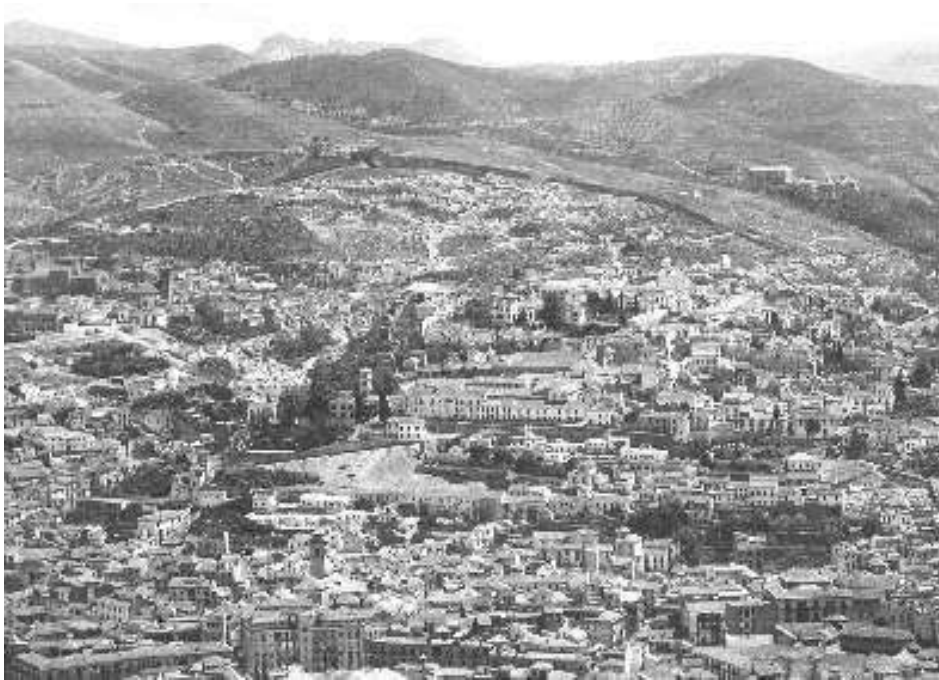
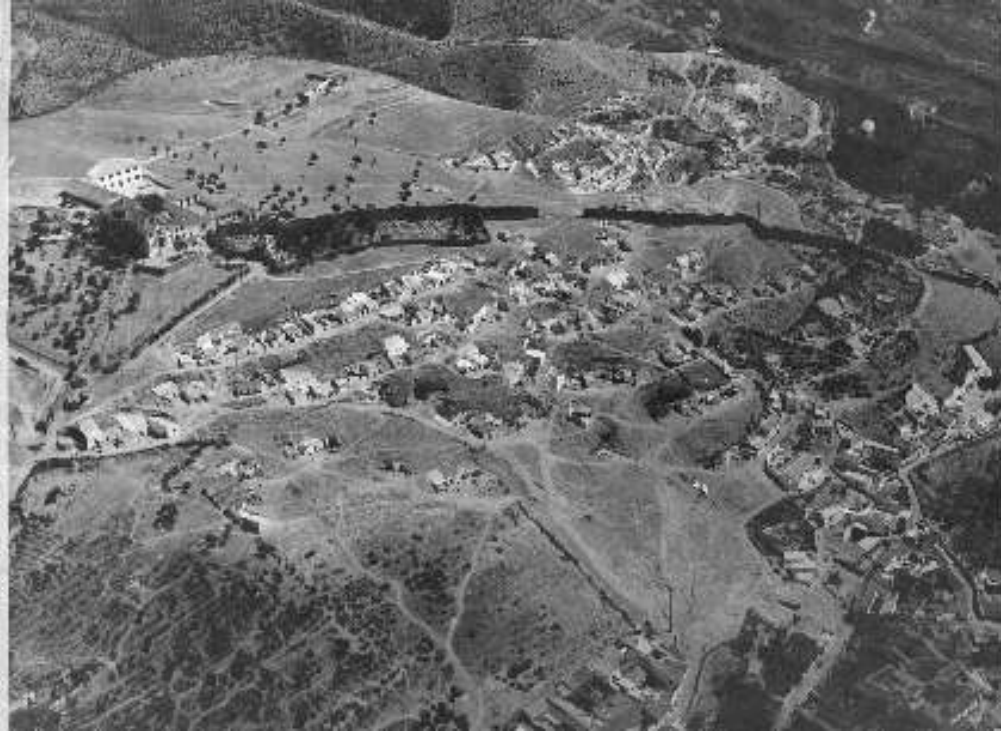
Figura 1.97. *Vistas aéreas de Granada. Zona centro: Gran Vía, Albayzín, etc. tomada a la altura de Fuente Nueva. Ca. 1957.*

siglo (Figs. 1.103). Una etapa ésta en la que la vegetación pierde parte de su presencia y queda relegada al tercio septentrional del cerro en el espacio que apenas si ha conocido proceso de ocupación, como se puede ver en las panorámicas de 1957 (Figs. 1.97, 1.99 y 1.101); siendo constatable su desaparición en la imagen de *Paisajes españoles* de 1965-1874 (Fig. 1.113).

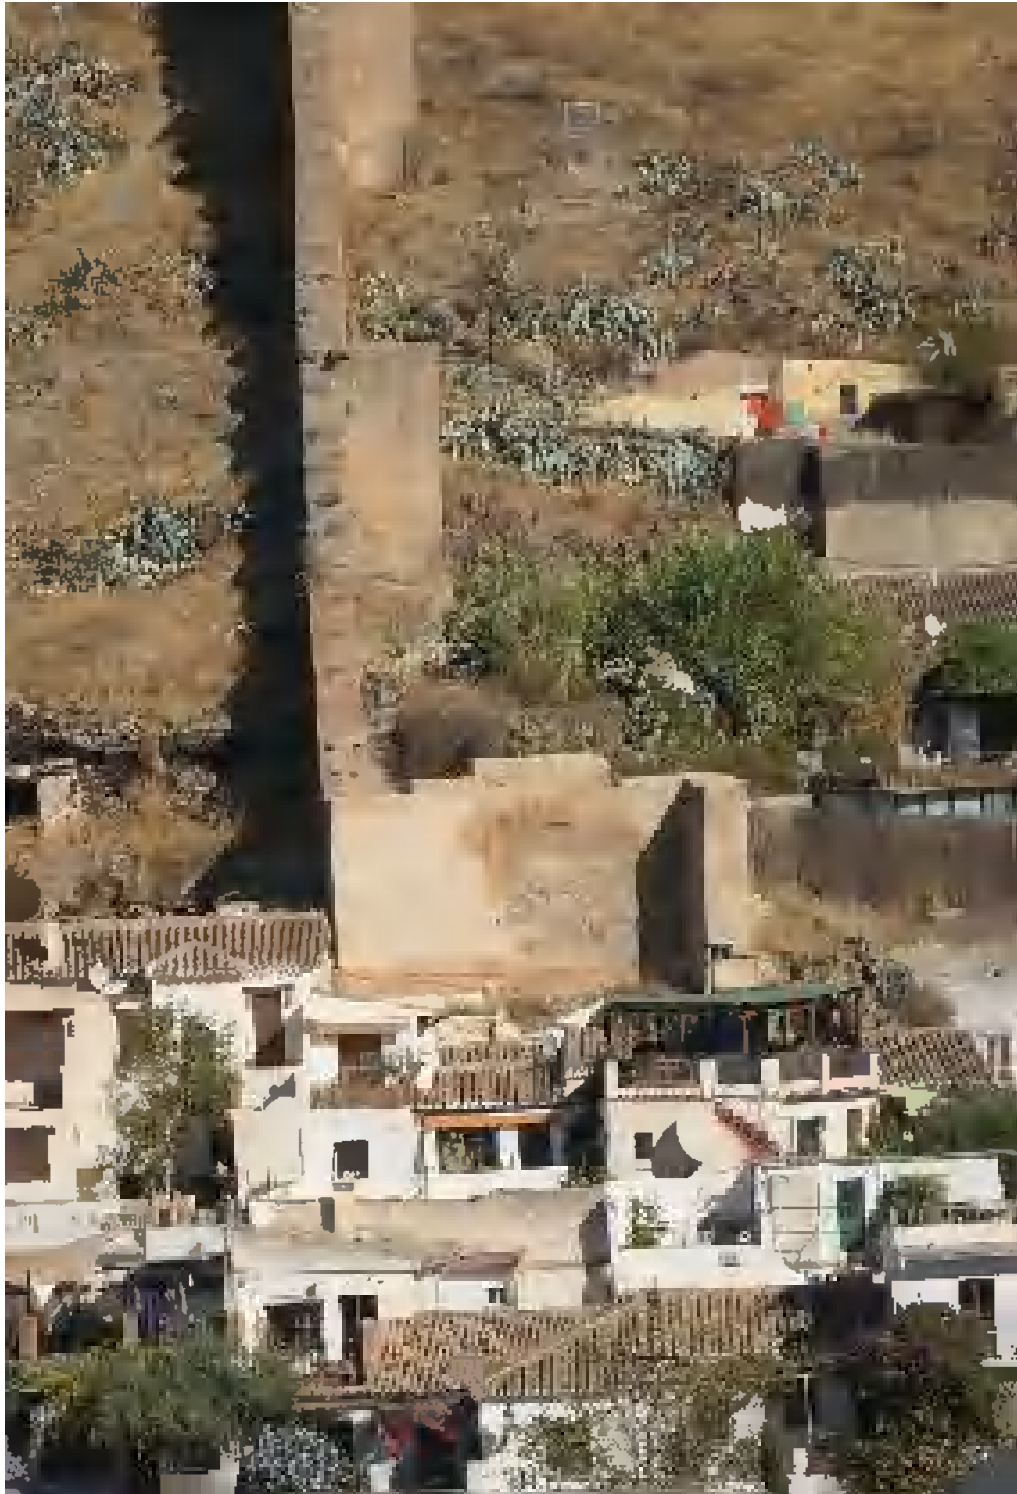
Figura 1.144. Quiebro de la muralla en el entorno de la desaparecida Puerta de Guadix Alta.
José Manuel López Osorio, 2022.

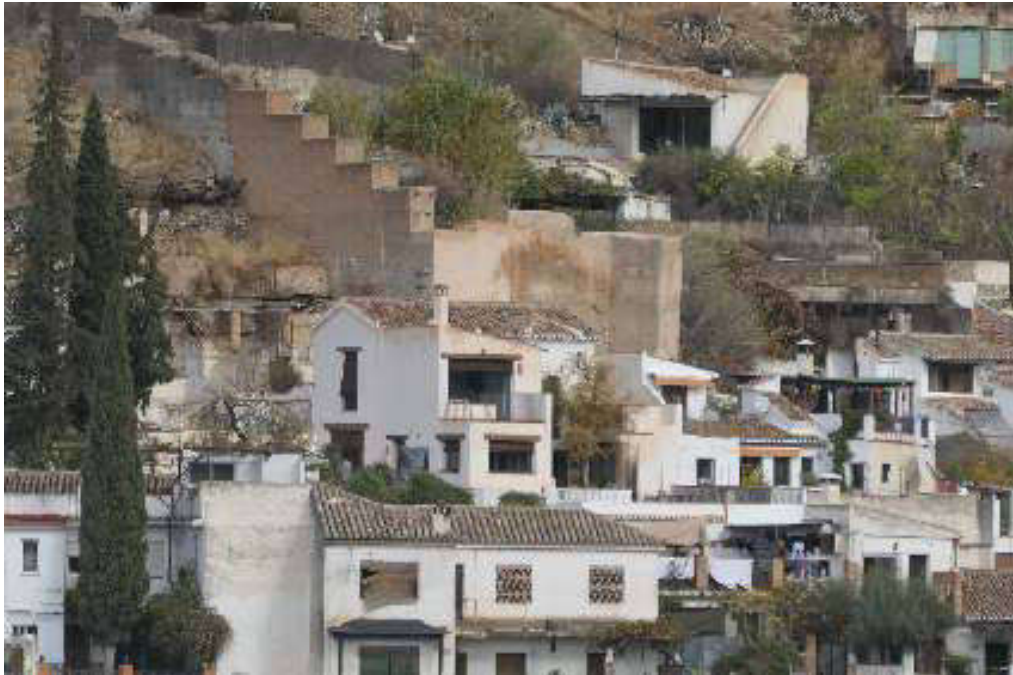
Figura 1.145. Quiebro de la muralla en el entorno de la desaparecida Puerta de Guadix Alta.
José Manuel López Osorio, 2022.

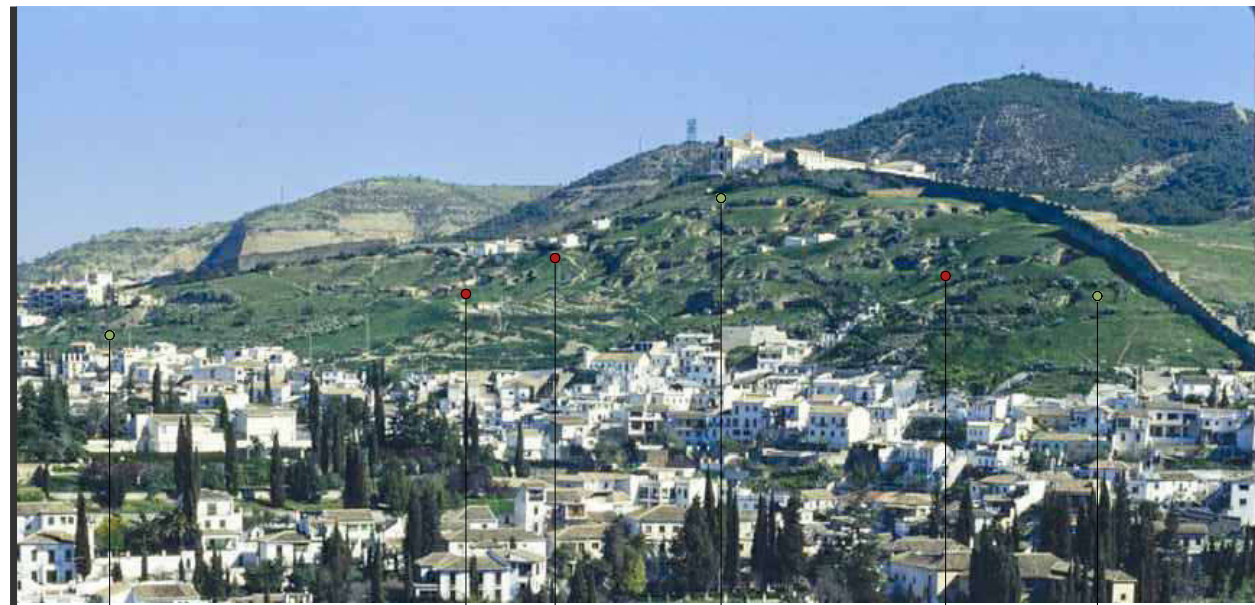
Degradación de frentes de cuevas
Zona alta y media del cerro

Masa vegetal
Entorno Iglesia de San Luis

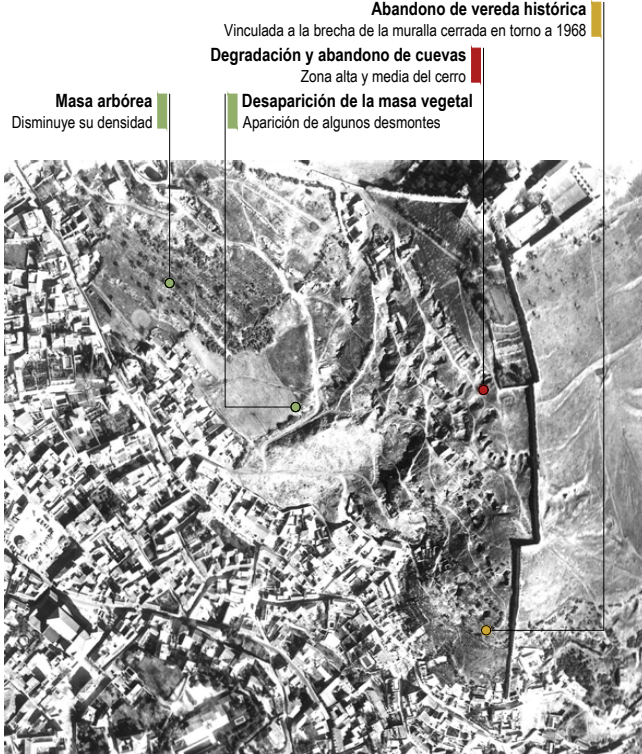
Abandono de vereda histórica
Vinculada a la brecha de la muralla cerrada en torno a 1968

Degradación y abandono de cuevas
Zona alta y media del cerro

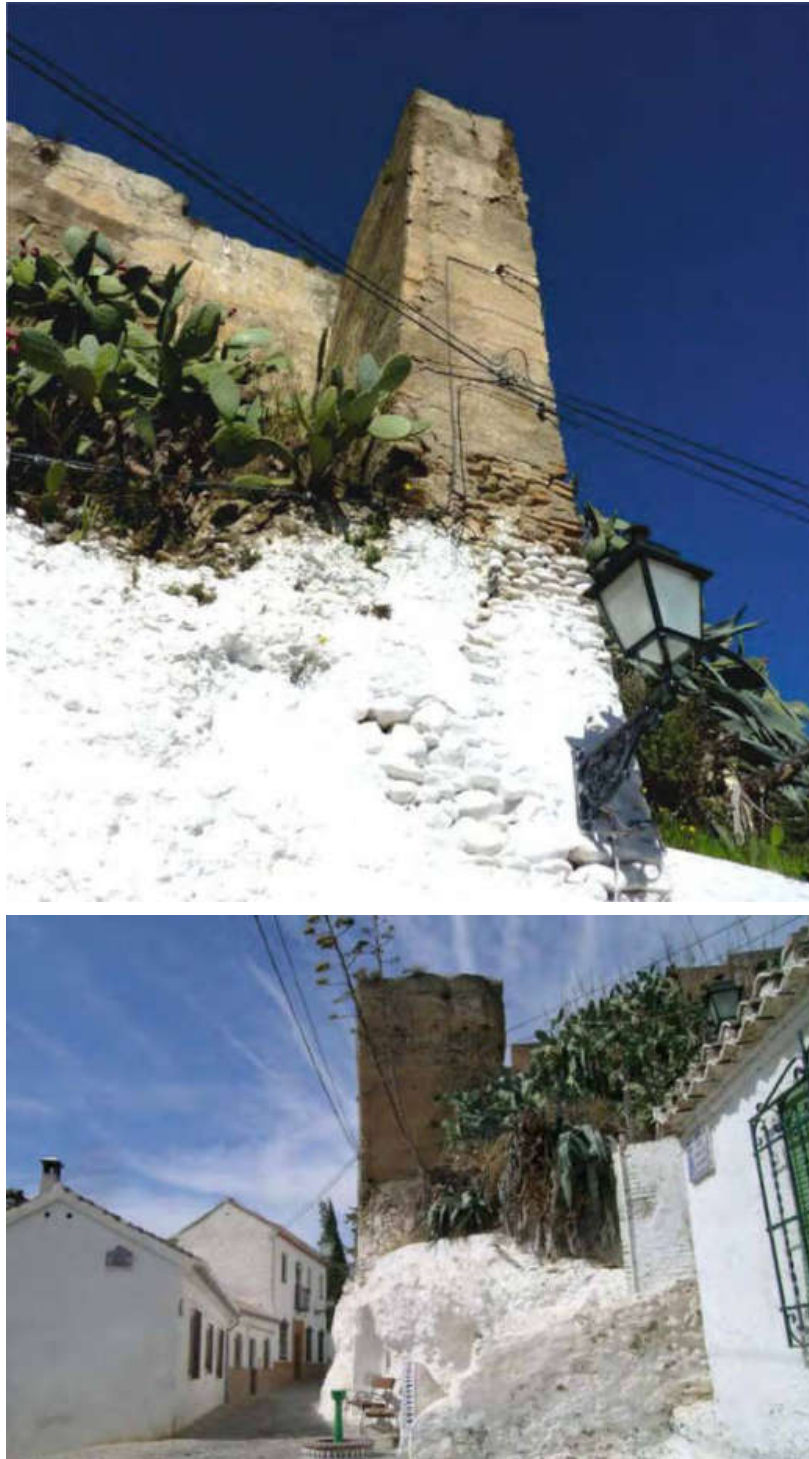
Figura 2.6. Vista frontal y lateral de la brecha abierta en la Vereda de Enmedio.
J. M. López Osorio, 2015.

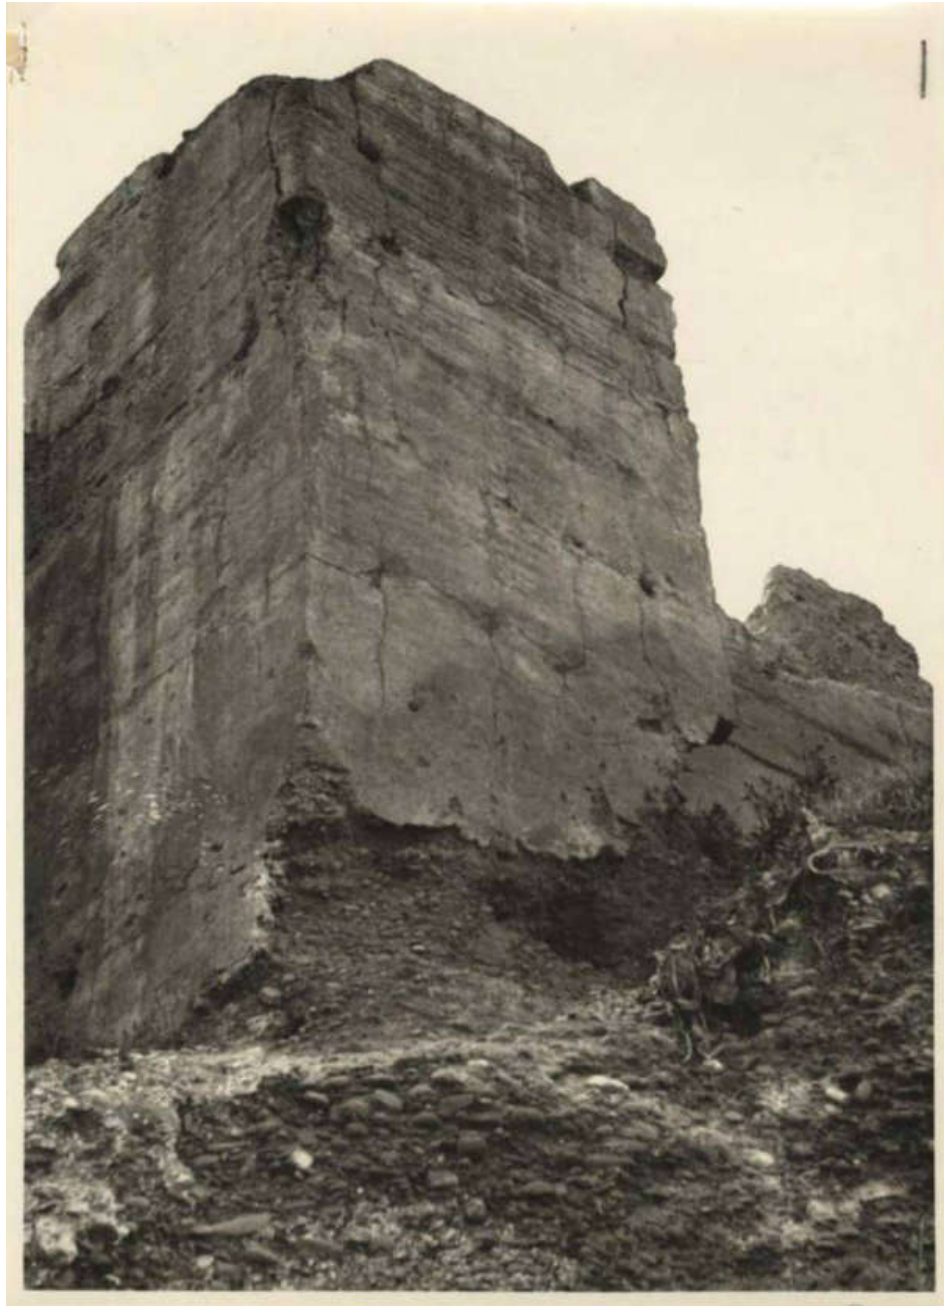
Figura 2.11. F. Prieto-Moreno Pardo, 1958. Murallas del Albaicín. Vereda de Enmedio. Obras de recalce en el sector de muralla entre la Verea de Enmedio y la Ermita de San Miguel. AGA, sección Cultura, 26/00157.

El proyecto de 1958 describe las "Obras de recalce en el sector de muralla entre la Vereda de Enmedio Alta y la Ermita de San Miguel". En esos años, tal y como explica el arquitecto, las abundantes lluvias invernales habían provocado serios desprendimientos que hacían necesario tomar medidas urgentes de consolidación para impedir daños más graves. El proyecto incluye varias fotografías de la muralla en su llegada a la Vereda de Enmedio (Figs. 2.12 y 2.13) así como un plano de situación a escala 1:2000. En la memoria se propone el refuerzo de los cimientos y el recalce con mampostería y hormigón, cal grasa, arena y tierra roja "alpañata", así como la

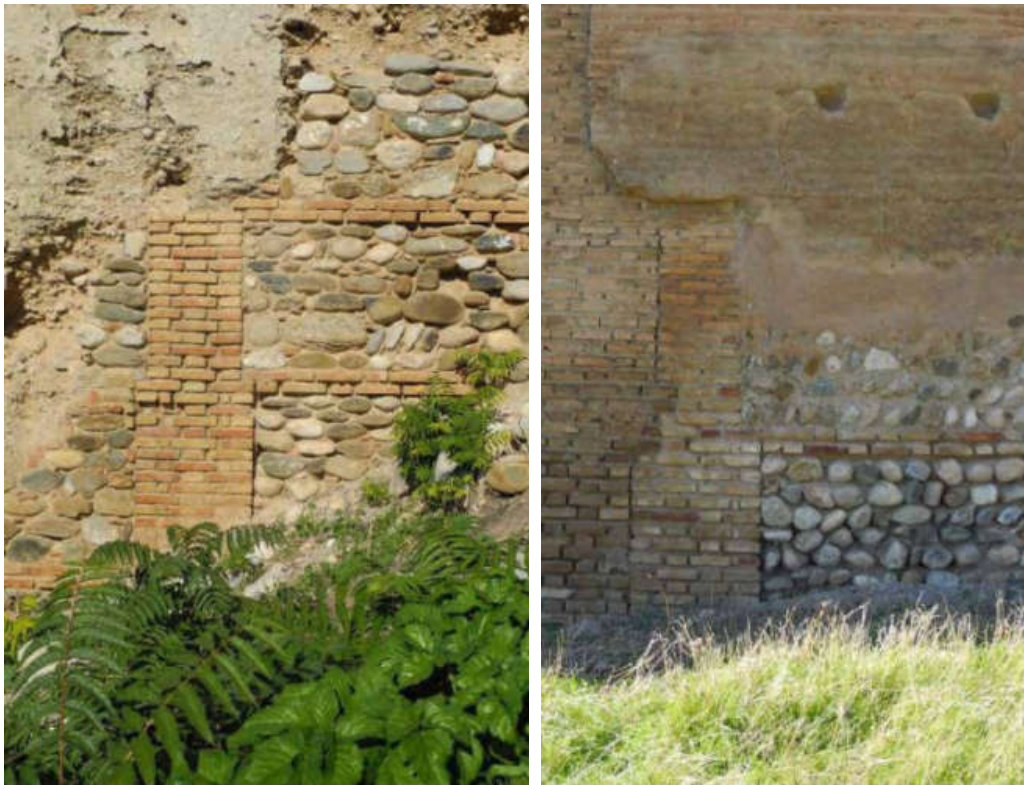
Figura 2.21. F. Prieto-Moreno Pardo. Recalce de lienzos con fábrica mixta de mampostería y ladrillo. Muralla del Cerro de San Miguel. J. M. López Osorio, 2015.

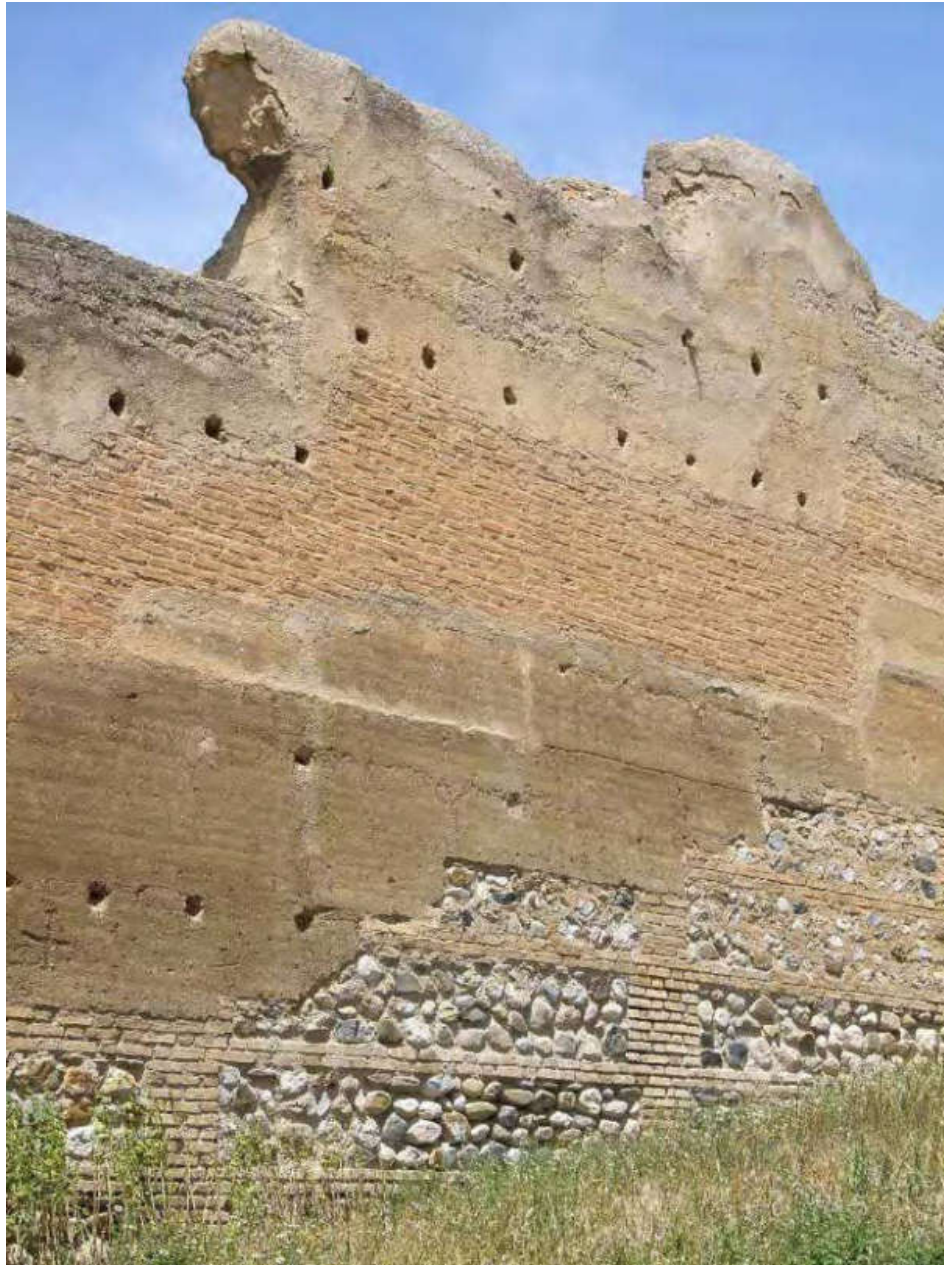
Figura 2.22. F. Prieto-Moreno Pardo. Recalce con fábrica de mampostería y ladrillo. Muralla del Cerro de San Miguel. J. M. López Osorio, 2006.

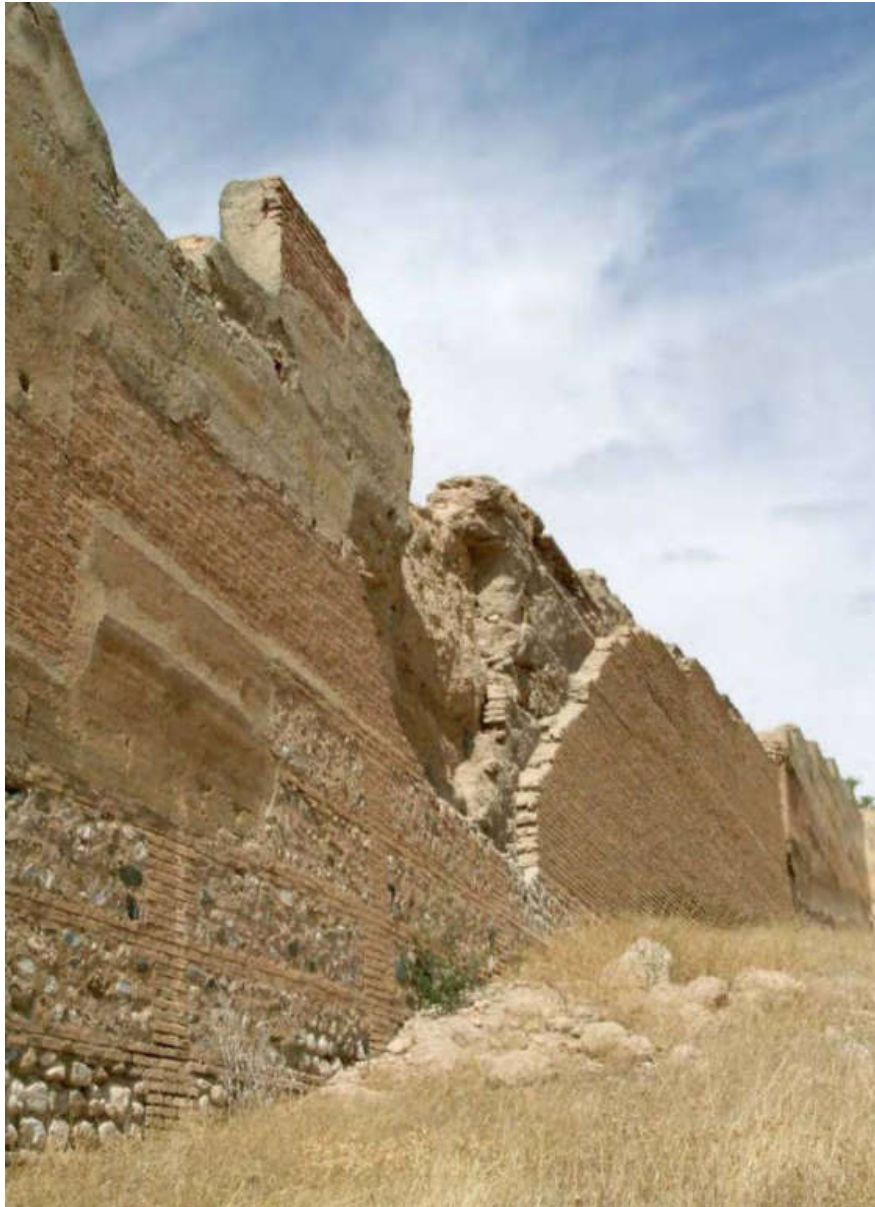
Figura 2.24. Prieto-Moreno. Sectores degradados, intervenidos en 2019.
Muralla del Cerro de San Miguel. J. M. López Osorio, 2006.

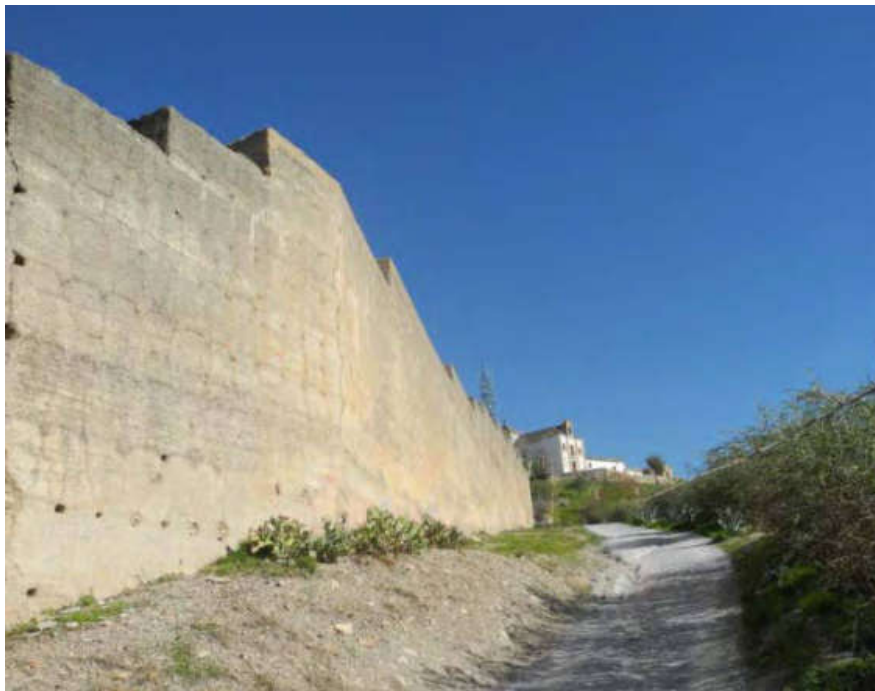
Figura 2.25. J.M. Castillo Martínez, M. Martín Moreno y A. Orihuela Uzal, 1986. "Restauración de la muralla nazarí desde Fajalauza hasta San Miguel". J. M. López Osorio, 2015.

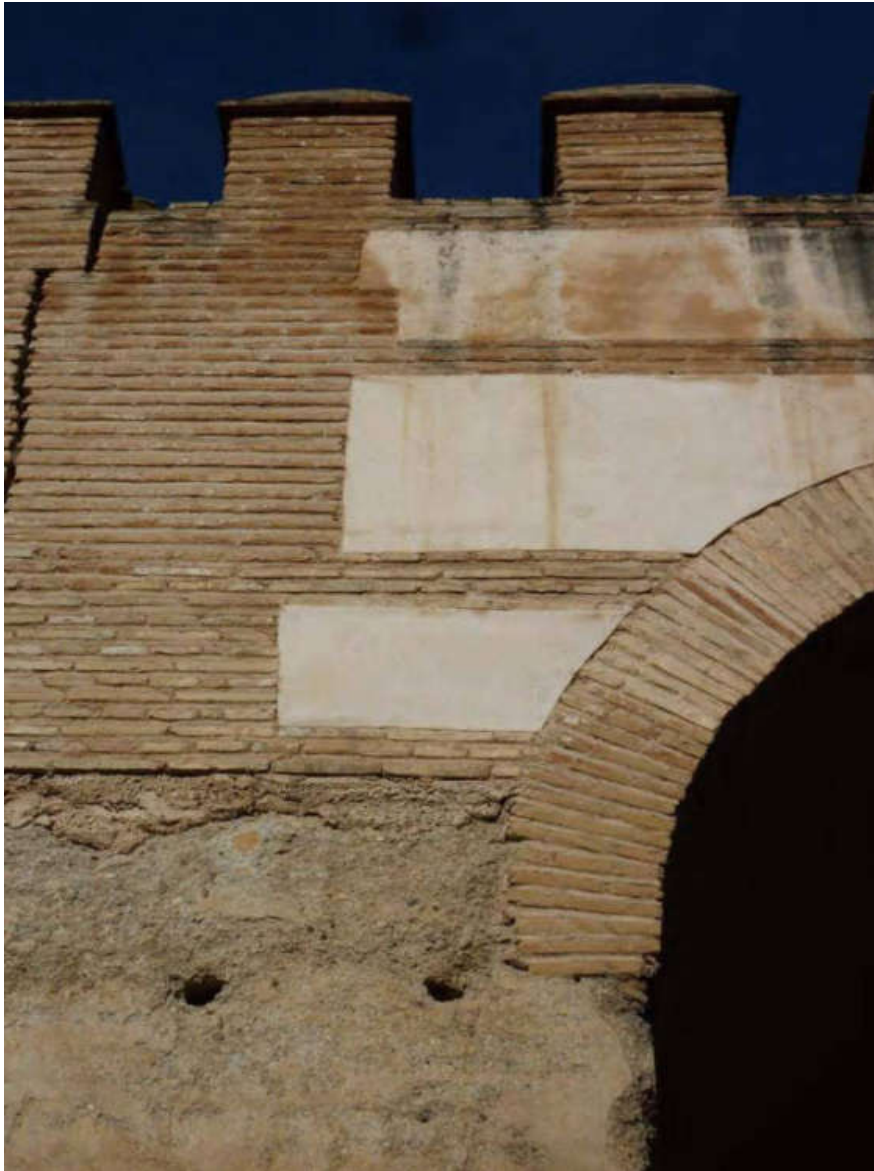
Figura 2.29. L. Rodrigo Marhuenda y F. Navarro Suárez, 1996. "Proyecto de restauración de las puertas Monaita, Fajalauza y de las Pesas". Detalle de la intervención en la Puerta de Fajalauza. J. M. López Osorio, 2015.

Las obras de restauración de la puerta fueron ejecutadas en el año 1999 bajo la dirección del arquitecto Francisco Javier Navarro Suárez, realizándose seguimiento arqueológico de la obra por parte de José Javier Álvarez García. Durante las obras, se impermeabilizó la azotea, garantizando la evacuación de las aguas, y se realizó un rejuntado sistemático de la totalidad de las fábricas de ladrillo, así como el revestimiento de los cajones. En el interior de la puerta se aplicó revestimiento a los sectores del muro de hormigón que se consideraron degradados y un revestimiento continuo al interior de la bóveda (Fig. 2.29). También se llevaron a cabo algunos trabajos que no estaban recogidos en el proyecto original, pero que se realizaron en función de los descubrimientos aparecidos tras las labores de limpieza.

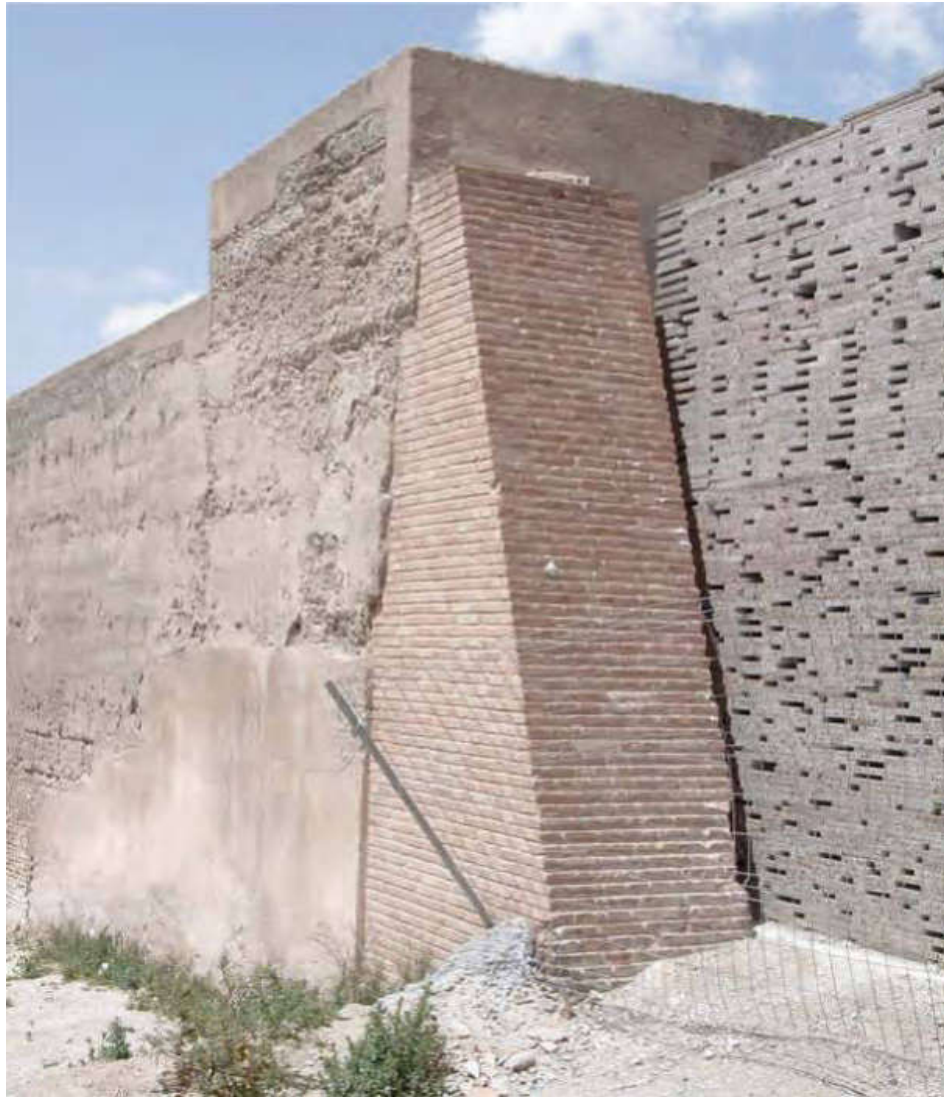
Figura 2.31. Intervenciones de J.M. Castillo Martínez, M. Martín Moreno y A. Orihuela Uzal, 1986, y de A. Jiménez Torrecillas, 2005. J. M. López Osorio, 2006.

Ya en el siglo XXI, en 2005, se lleva a cabo la actuación en el entorno según el proyecto de Antonio Jiménez Torrecillas, restituyendo con lenguaje contemporáneo parte del muro desaparecido entre las torres J y Q. Posteriormente, se acometen dos intervenciones según sendos proyectos de Isabel Bestué Cardiel, la primera a la altura de la Vereca de Enmedio, en 2017, y la segunda en las inmediaciones de la torre O, en 2019, sobre un tramo de muralla que ya había sido intervenido por F. Prieto-Moreno (Lám. 2.3 y 2.9), y que había sufrido diversos deterioros posteriores de carácter antrópico.

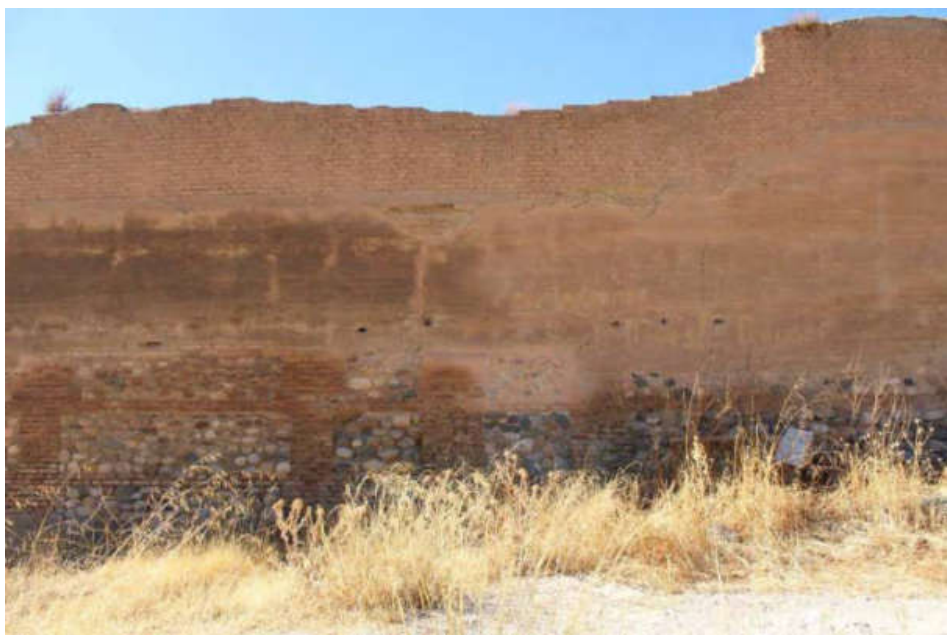
Figura 2.33. Vista a extramuros del portillo cegado durante la intervención de A. Jiménez Torrecillas, 2005. S. Peñalver Martín, 2022.

Se interviene en la brecha existente entre las torres J y K, construyendo un nuevo lienzo con lenguaje contemporáneo que se conforma con una serie de losas de granito apiladas que cerraba la brecha abierta en la muralla entre las torres J y K. El lienzo se levanta desplazado respecto a los restos conservados y restablece la continuidad formal de la muralla (Fig. 2.30). Asimismo, el proyecto incluía la retirada de gran cantidad de escombros y el acondicionamiento de dos veredas históricas del interior del cerro, instalando dos escaleras de piezas macizas de granito. En la actuación se cerró también un portillo situado en el lienzo sur (Fig. 2.32), por debajo de la torre O, que puede apreciarse en las fotografías históricas (Fig. 1.105), y que ya había sido reconocido y consolidado en la actuación de Prieto-Moreno, quien levanto dos machones de ladrillo a modo de jambas, conformando y posibilitando un paso peatonal (Fig. 2.33).

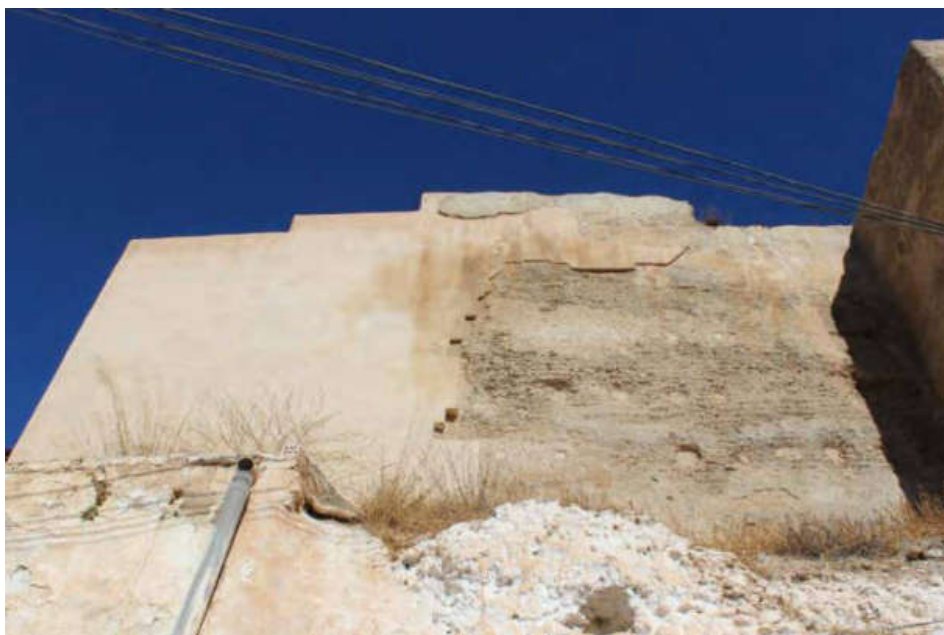
Figura 2.35. Intervención de I. Bestué Cardiel, 2017. “Emergencia Muralla Nazarí o cerca de Don Gonzalo en la Verea de en medio, del Sacromonte”. S. Peñalver Martín, 2022.

Según el proyecto “Emergencia Muralla Nazarí o cerca de Don Gonzalo en la Verea de en medio, del Sacromonte”, promovido por el Ministerio de Educación, Cultura y Deporte, y autorizado el día 22 de diciembre de 2017 por el Consejo de Ministros, se llevó a cabo una intervención en el quiebro de la muralla en su contacto con la Verea de Enmedio (Figs. 2.34 y 2.35). La actuación se llevó a cabo al año siguiente aportando masas de hormigón y morteros de cal, consolidando los paramentos deteriorados.

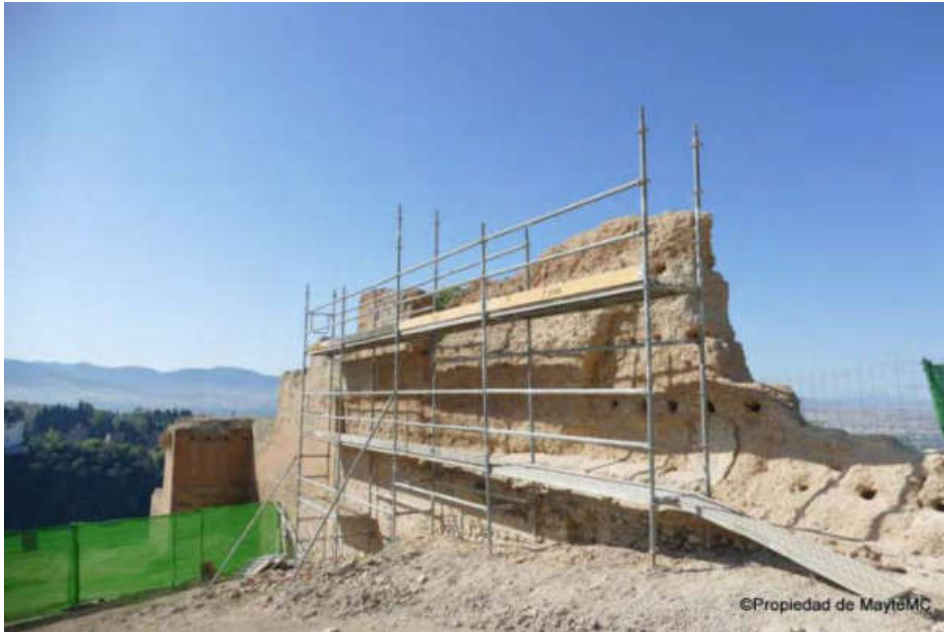
Figura 2.36. Intervención de I. Bestué Cardiel, 2019. "Obras de emergencia en la muralla nazari o Cerca de Don Gonzalo del Sacromonte de Granada". M. Martínez Caro, 2020.

Durante la ejecución de los trabajos, las fábricas de ladrillo añadidas por Francisco Prieto-Moreno fueron desmontadas, dejando libre el contacto con la fábrica de tapia original de la muralla (Figs. 2.36 y 2.37), la cual se consolida con una nueva fábrica que, además, restituye el lienzo y el escalonamiento según la modulación original de la tapia (Fig. 2.38).

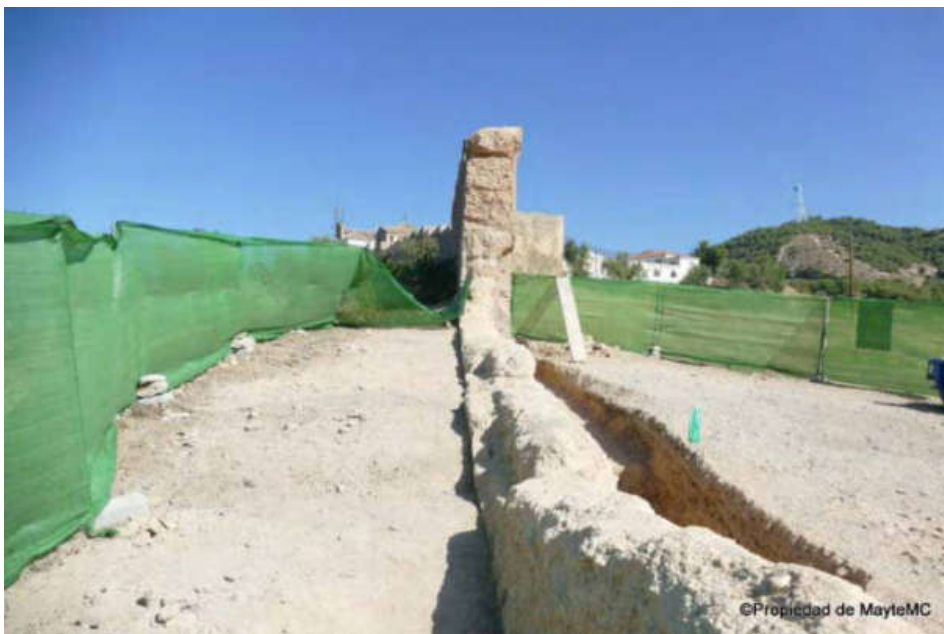
Figura 2.37. Intervención de I. Bestué Cardiel, 2019. "Obras de emergencia en la muralla nazari o Cerca de Don Gonzalo del Sacromonte de Granada". M. Martínez Caro, 2020.
