**PLAN ESPECIAL “CERRO DE SAN MIGUEL”
DOCUMENTO IV : RESUMEN EJECUTIVO**

**FASE 2: AVANCE DEL PLAN
NOVIEMBRE 2023**

**PLAN ESPECIAL “CERRO DE SAN MIGUEL”
ANEXO 2 : INVESTIGACIÓN E HISTORIA**

Anexo 2: La muralla del Cerro de San Miguel

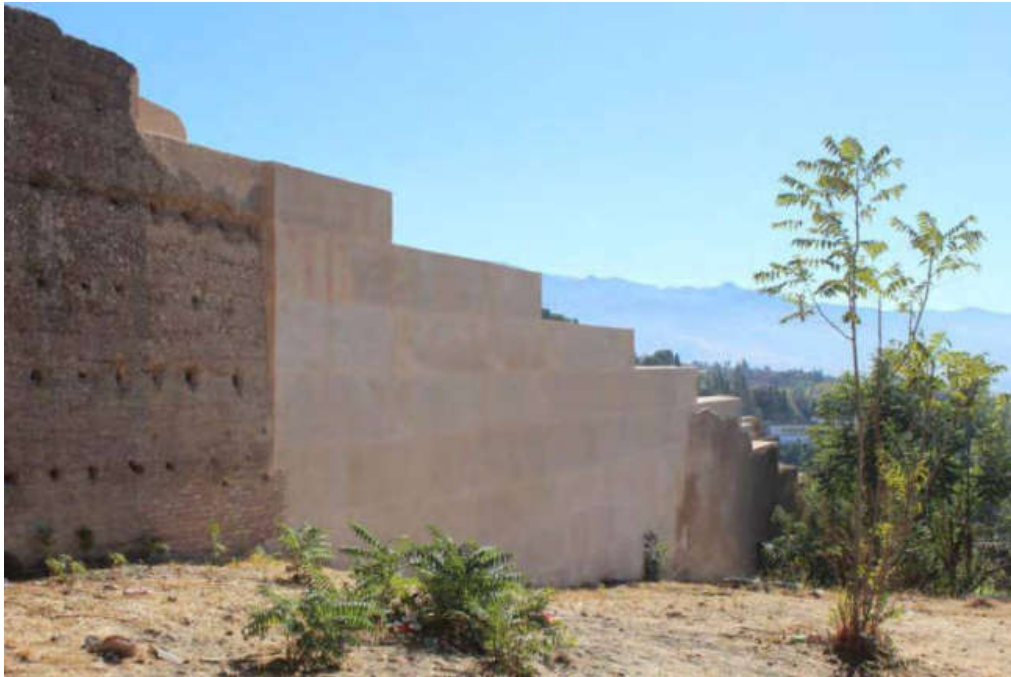
Figura 2.38. Intervención de I. Bestué Cardiel, 2019. "Obras de emergencia en la muralla nazarí o Cerca de Don Gonzalo del Sacromonte de Granada". S. Peñalver Martín, 2022.

Durante la ejecución de los trabajos, las fábricas de ladrillo añadidas por Francisco Prieto-Moreno fueron desmontadas, dejando libre el contacto con la fábrica de tapia original de la muralla (Figs. 2.36 y 2.37), la cual se consolida con una nueva fábrica que, además, restituye el lienzo y el escalonamiento según la modulación original de la tapia (Fig. 2.38).

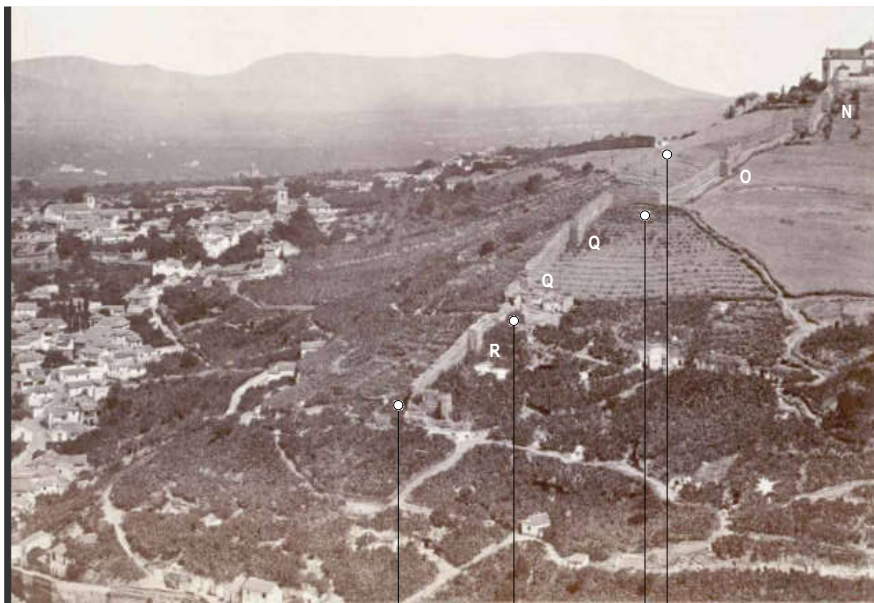
1871 J. Laurent

Quiebro sobre la Verea de Enmedio
La esquina se encuentra semiderruida

Brecha entre torres Q-R
Cuevas junto al lienzo de muralla

Base de la muralla degradada

Brecha entre torres J-K

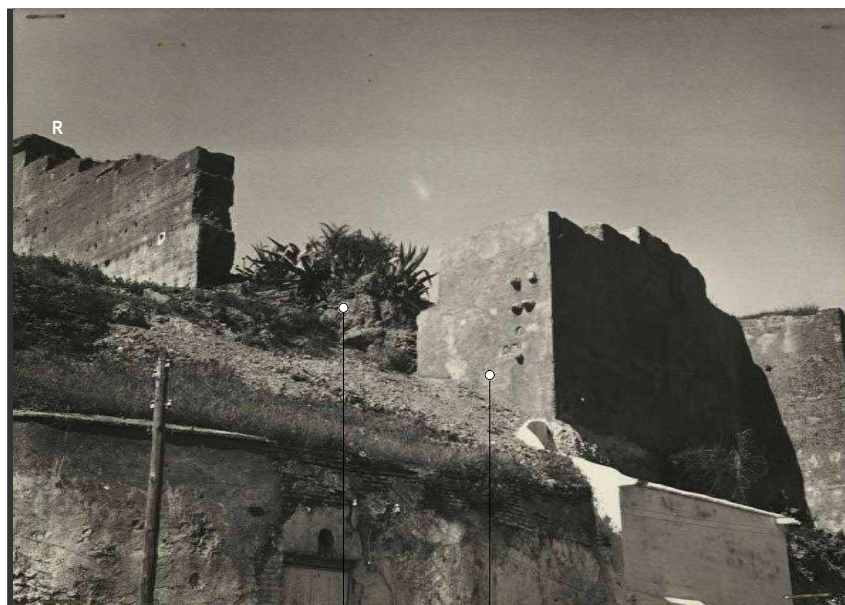
Quiebro sobre la Verea de Enmedio
Intervención de F. Prieto-Moreno (1950-1957)

Brecha entre torre R y quiebro
Se conserva el núcleo de la tapia de la base del lienzo

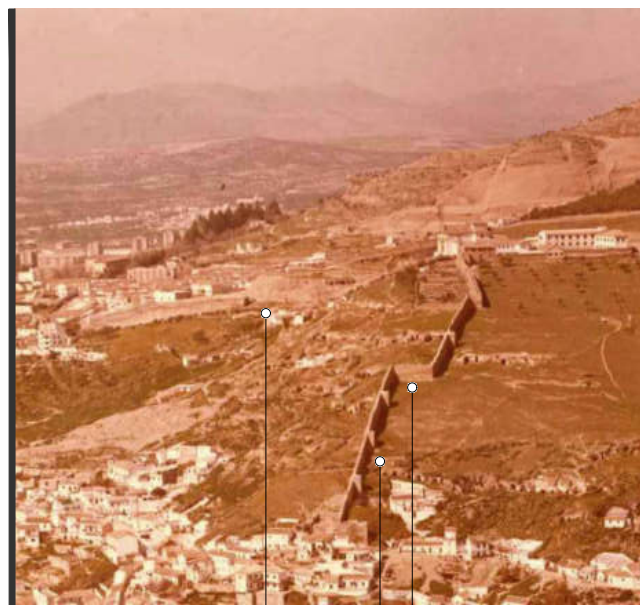
Brecha entre torres J-K

Recalce de la base de la muralla

Lienzos entre torres Q, R y quiebro reconstruidos
Intervenciones de F. Prieto-Moreno y J. Prieto-Moreno

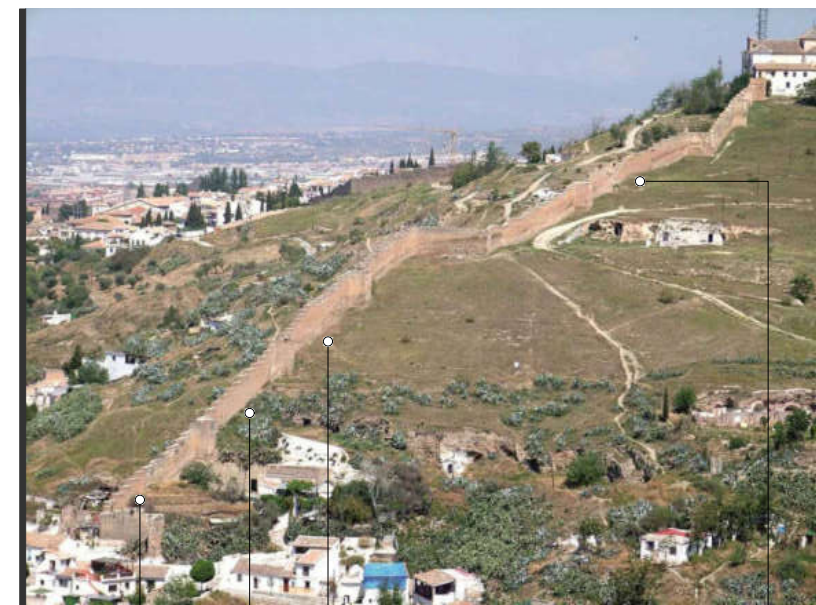
Intervención de J. Prieto-Moreno
1968-1974

Intervención de J. Prieto-Moreno
1968-1974. Lienzo entre torres Q-R

Intervención de F. Prieto-Moreno
1958-1965. Se aprecia deteriorada
