Memoria valorada de construcción de contenedores encastrados

**PROYECTO BÁSICO DE INTEGRACIÓN DE CONTENEDORES DE RESIDUOS
EN ALBAICÍN-SACRAMONTE**
AREA DE MEDIO AMBIENTE DEL AYUNTAMIENTO DE GRANADA

MEMORIA DESCRIPTIVA Y JUSTIFICATIVA:

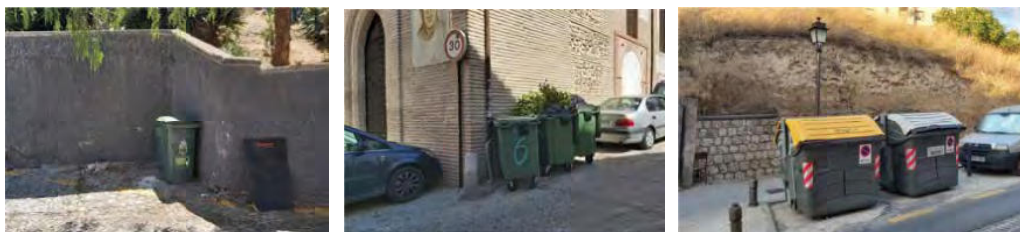
1.- En superficie, que se corresponde con los contenedores de residuos que con sus diversos tamaños se localizan en superficie sobre el viario público (acerados, aparcamientos, viales), Según su tamaño se han denominado **1, 2 y 3** –de menor a mayor tamaño-

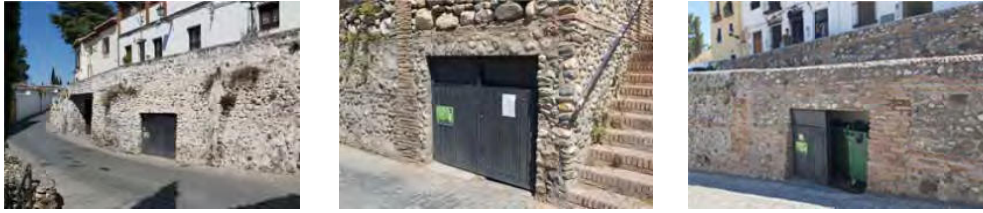
2.- Empotrado, que se disponen en huecos en muros de contención que se conforman para salvar los desniveles del viario, en algún caso se encuentran emplazados en algún edificio de equipamiento.

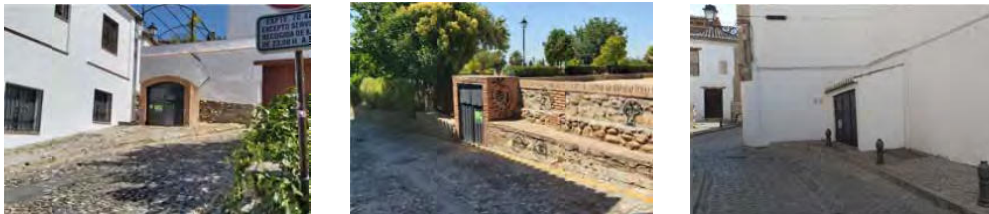
3.- Adosado/Semiempotrado, que se disponen, o bien como una construcción adosado totalmente a un muro de contención o fachada de edificio de equipamiento, o bien cuando los muros de contención no tienen mucha altura se disponen empotrados en una parte y sobre saliendo en altura, a modo de mobiliario urbano.

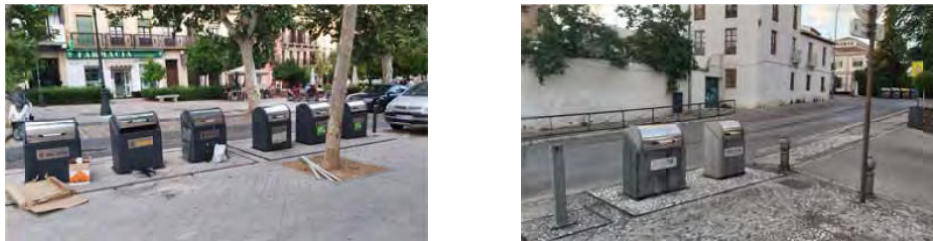
4.- Enterrados, se corresponde con módulos que se entierran en el viario urbano, en zonas que normalmente cuentan con mayor espacio y en calles de mayor capacidad de tráfico.

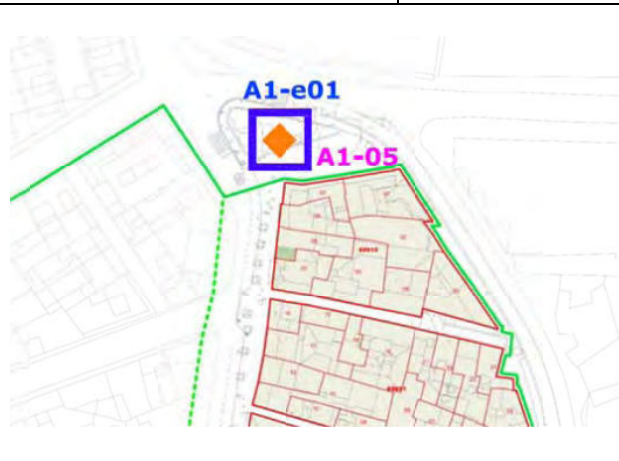
FICHA DE INTERVENCIÓN PROPUESTA	
A1-e01	Calle Real-Carretera de Murcia
Intervención	NUEVA UBICACIÓN, próxima a contenedores en superficie A1-05
Tipo	ADOSADO/SEMIEMPOTRADO en muro de contención existente de espacio libre público
Protección Patrimonial	No tiene afectación de entorno de BIC

Ubicación en PGOU 2001	Delimitación de Bienes del CGPHA
Observaciones	Se deberá utilizar el mismo acabado del muro de contención existente de mampostería de piedra de forma que quede integrado en la imagen urbana.

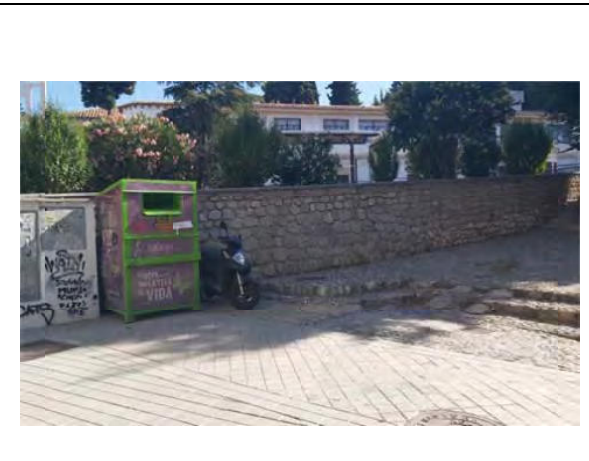
Ubicación en Catastral	Fotografía Ubicación

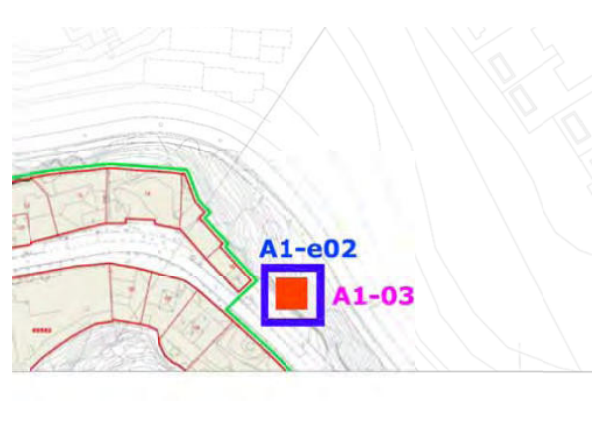
FICHA DE INTERVENCIÓN PROPUESTA	
A1-e02	Cuesta de San Antonio
Intervención	NUEVA UBICACIÓN, próxima a contenedores en superficie A1-03
Tipo	EMPOTRADO en muro de contención existente en espacio libre público
Protección Patrimonial	No tiene afección de entorno de BIC

Ubicación en PGOU 2001	Delimitación de Bienes del CGPHA
Observaciones	Se deberá utilizar el mismo acabado del muro de contención existente de mampostería de piedra de forma que quede integrado en la imagen urbana.

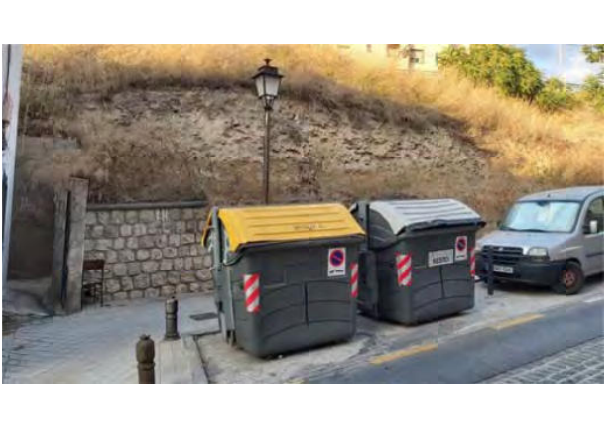
Ubicación en Catastral	Fotografía Ubicación

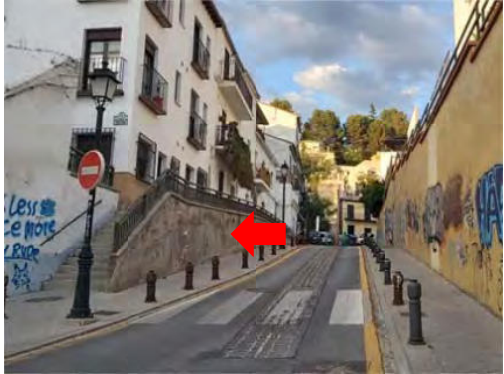
FICHA DE INTERVENCIÓN PROPUESTA	
A1-e03	Cuesta de San Antonio-Calle Mirador de Rolando
Intervención	NUEVA UBICACIÓN
Tipo	EMPOTRADO en muro de contención existente entre desnivel de dos viales.
Protección Patrimonial	No tiene afección de entorno de BIC

Ubicación en PGOU 2001	Delimitación de Bienes del CGPHA
Observaciones	Se deberá utilizar el mismo acabado del muro de contención existente enfoscado mortero y pintura de forma que quede integrado en la imagen urbana.

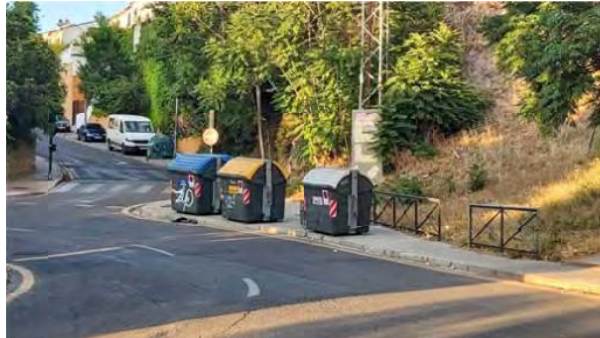
FICHA DE INTERVENCIÓN PROPUESTA	
A3-e01	Carretera de Murcia- rotonda
Intervención	NUEVA UBICACIÓN, próxima a contenedores en superficie A3-03
Tipo	ADOSADO/SEMIEMPOTRADO en espacio libre público
Protección Patrimonial	Entorno de BIC

Ubicación en PGOU 2001	Delimitación de Bienes del CGPHA
Observaciones	Integración con la topografía del espacio libre acabados de muro de contención de piedra de forma que quede integrado en la imagen urbana.

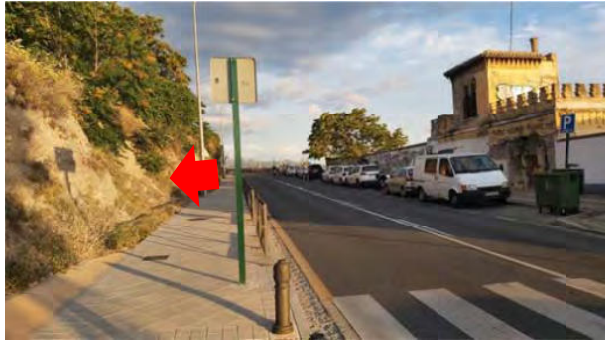
FICHA DE INTERVENCIÓN PROPUESTA	
A3-e02	Carretera de Murcia
Intervención	NUEVA UBICACIÓN, próxima a contenedores en superficie A3-02
Tipo	ADOSADO/SEMIEMPOTRADO en espacio libre público
Protección Patrimonial	Límite de entorno de BIC

Ubicación en PGOU 2001	Delimitación de Bienes del CGPHA
Observaciones	Integración con la topografía del espacio libre acabados de muro de contención de piedra de forma que quede integrado en la imagen urbana.

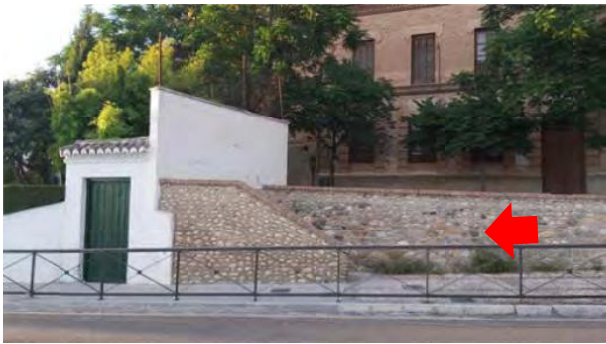
FICHA DE INTERVENCIÓN PROPUESTA	
A3-e03	Carretera de Murcia-Plaza San Cristóbal
Intervención	NUEVA UBICACIÓN, próxima a contenedores enterrados A3-03
Tipo	ADOSADO/SEMIEMPOTRADO en muro de contención existente de espacio libre público.
Protección Patrimonial	No tiene afección de entorno de BIC

Ubicación en PGOU 2001	Delimitación de Bienes del CGPHA
Observaciones	Se deberá utilizar el mismo acabado del muro de contención existente de mampostería de piedra de forma que quede integrado en la imagen urbana.

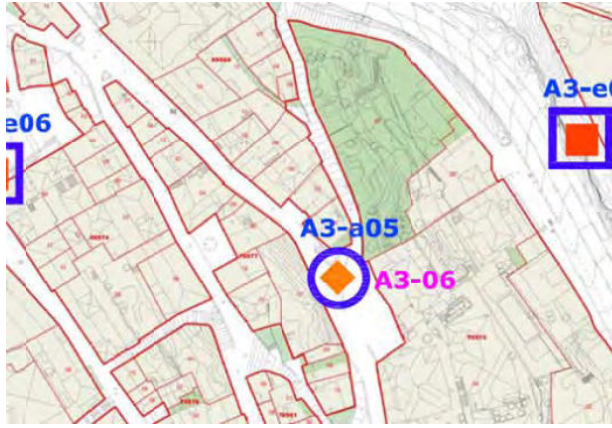
FICHA DE INTERVENCIÓN PROPUESTA	
A3-a05	Calle Alparateros Alta
Intervención	AMPLIACIÓN contenedores adosados A3-06
Tipo	ADOSADO en muro de contención existente entre dos viales
Protección Patrimonial	No tiene afección de entorno de BIC

Ubicación en PGOU 2001	Delimitación de Bienes del CGPHA
Observaciones	<p>Posibilidad de ampliar la disposición existente de contenedores si fuera necesario.</p> <p>Se deberá utilizar el mismo acabado del muro de contención existente de mampostería de piedra de forma que quede integrado en la imagen urbana.</p>

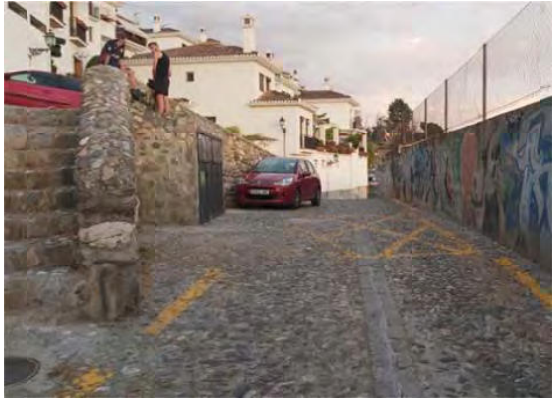
Ubicación en Catastral	Fotografía Ubicación

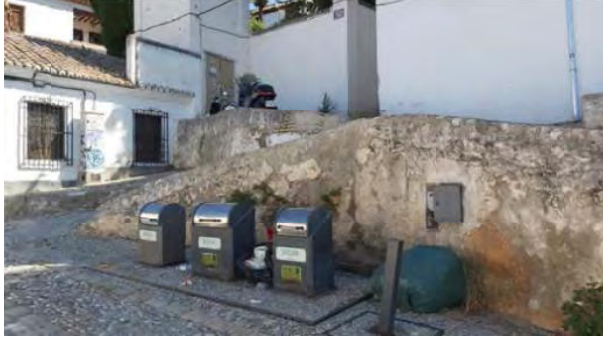
FICHA DE INTERVENCIÓN PROPUESTA	
A4-e02	Calle de San Luis
Intervención	SUSTITUIR/COMPLEMENTAR contenedores enterrados A4-03
Tipo	ADOSADO/SEMIEMPOTRADO en muro de contención existente entre viales
Protección Patrimonial	No tiene afección de entorno de BIC

Ubicación en PGOU 2001	Delimitación de Bienes del CGPHA
Observaciones	Ubicación que dispone de contenedores enterrados de "fracción de resto", posibilidad de sustituirlos o mejorarlo con intervención de tipo adosado/semiempotrado en muro de contención existente entre dos viales, utilizando acabados de mampostería de piedra de forma que quede integrado en la imagen urbana.

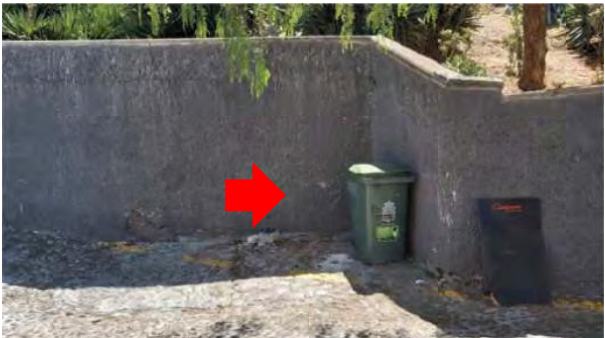
FICHA DE INTERVENCIÓN PROPUESTA	
A5-e01	Calle Zenete
Intervención	NUEVA UBICACIÓN, próxima a contenedores en superficie A5-07
Tipo	ADOSADO/SEMIEMPOTRADO en muro de contención existente de espacio libre público.
Protección Patrimonial	No tiene afección de entorno de BIC

Ubicación en PGOU 2001	Delimitación de Bienes del CGPHA
Observaciones	Se deberá utilizar el mismo acabado del muro de contención existente enfoscado mortero y pintura de forma que quede integrado en la imagen urbana.

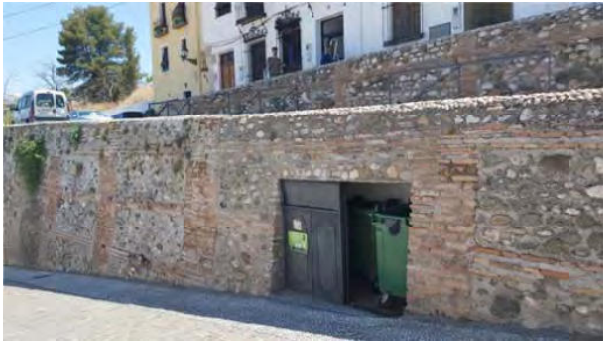
FICHA DE INTERVENCIÓN PROPUESTA	
A5-a02	Carril de la Lona
Intervención	AMPLIACIÓN contenedores adosados A5-05
Tipo	EMPOTRADO en muro de contención existente entre desnivel de dos viales.
Protección Patrimonial	No tiene afección de entorno de BIC

Ubicación en PGOU 2001	Delimitación de Bienes del CGPHA
Observaciones	<p>Posibilidad de ampliar la disposición existente de contenedores si fuera necesario.</p> <p>Se deberá utilizar el mismo acabado del muro de contención existente de mampostería de piedra y ladrillo de forma que quede integrado en la imagen urbana.</p>

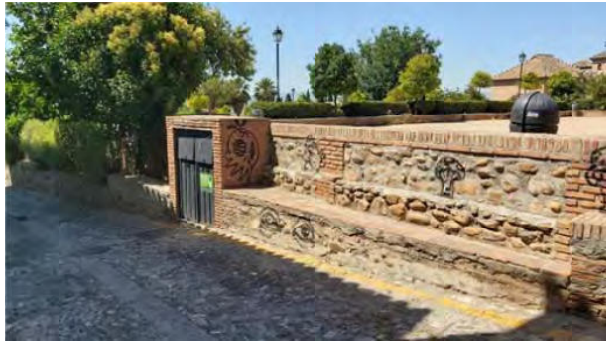
FICHA DE INTERVENCIÓN PROPUESTA	
A5-a04	Calle Pilar Seco
Intervención	AMPLIACIÓN contenedores adosados A5-03
Tipo	ADOSADO/SEMIEMPOTRADO en muro de contención de espacio libre público
Protección Patrimonial	Entorno de BIC

Ubicación en PGOU 2001	Delimitación de Bienes del CGPHA
Observaciones	<p>Posibilidad de ampliar la disposición existente de contenedores si fuera necesario.</p> <p>Se deberá utilizar el mismo acabado del muro de ladrillo visto de forma que quede integrado en la imagen urbana.</p>

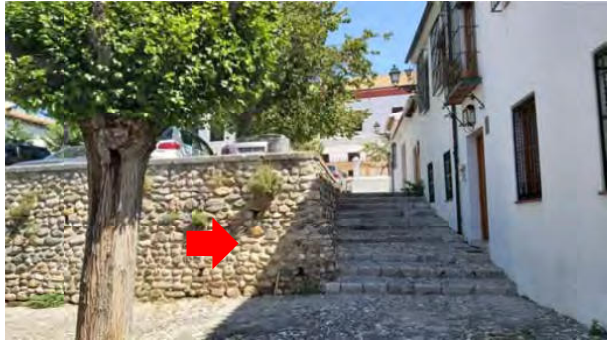
FICHA DE INTERVENCIÓN PROPUESTA	
A5-e05	Calle San Nicolás- Plaza San Nicolás
Intervención	NUEVA UBICACIÓN
Tipo	EMPOTRADO en muro de contención de espacio libre público
Protección Patrimonial	No tiene afección de entorno de BIC

Ubicación en PGOU 2001	Delimitación de Bienes del CGPHA
Observaciones	Se deberá utilizar el mismo acabado del muro de contención existente de mampostería de piedra de forma que quede integrado en la imagen urbana.

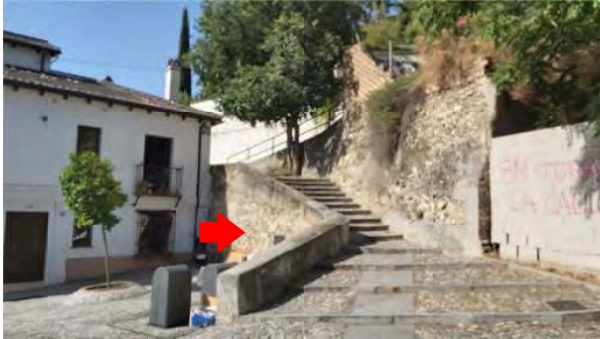
FICHA DE INTERVENCIÓN PROPUESTA	
A6-e01	Cuesta del Chapiz – Calle Veredillas de San Agustín
Intervención	SUSTITUIR/COMPLEMENTAR contenedores enterrados A6-06
Tipo	EMPOTRADO en muro de contención existente entre viales
Protección Patrimonial	No tiene afección de entorno de BIC

Ubicación en PGOU 2001	Delimitación de Bienes del CGPHA
Observaciones	Ubicación que dispone de contenedores enterrados de “fracción de resto”, posibilidad de sustituirlos o mejorarlo con intervención de tipo empotrado en muro de contención existente entre dos viales, utilizando acabados de mampostería de piedra de forma que quede integrado en la imagen urbana.

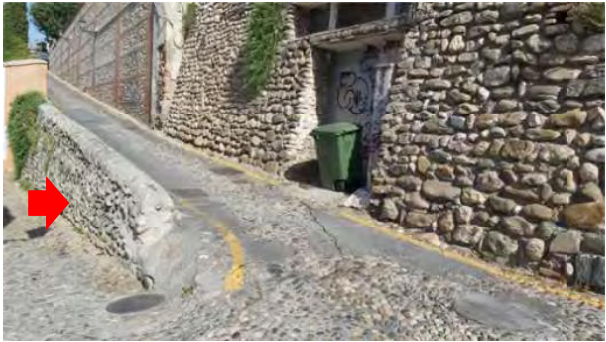
FICHA DE INTERVENCIÓN PROPUESTA	
A6-e02	Carril de San Agustín
Intervención	NUEVA UBICACIÓN, próxima a contenedores en superficie A6-08
Tipo	EMPOTRADO en muro de contención de espacio libre público y acerado
Protección Patrimonial	No tiene afección de entorno de BIC

Ubicación en PGOU 2001	Delimitación de Bienes del CGPHA
Observaciones	Se deberá utilizar el mismo acabado del muro de contención existente de mampostería de piedra de forma que quede integrado en la imagen urbana.

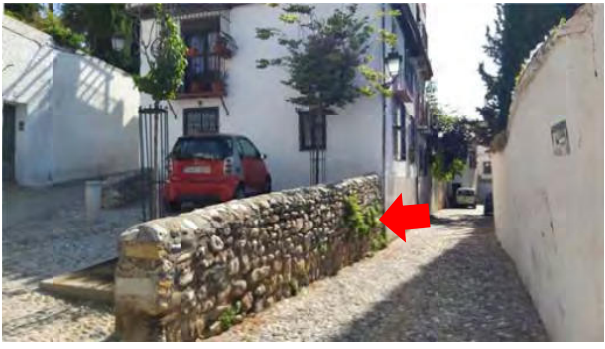
FICHA DE INTERVENCIÓN PROPUESTA	
A6-e03	Cuesta de San Agustín-Callejón Vacas
Intervención	NUEVA UBICACIÓN, próxima a contenedores en superficie A6-03
Tipo	ADOSADO/SEMIEMPOTRADO en muro de contención existente entre viales
Protección Patrimonial	No tiene afección de entorno de BIC

Ubicación en PGOU 2001	Delimitación de Bienes del CGPHA
Observaciones	Se deberá utilizar el mismo acabado del muro de contención existente de mampostería de piedra de forma que quede integrado en la imagen urbana.

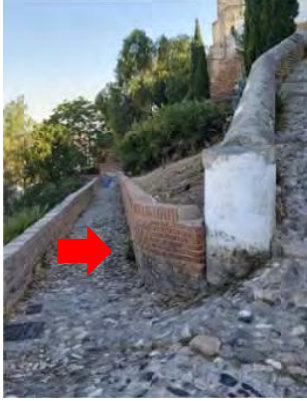
FICHA DE INTERVENCIÓN PROPUESTA	
A7-e01	Calle Cruz de Quirós
Intervención	NUEVA UBICACIÓN
Tipo	ADOSADO/SEMIEMPOTRADO en muro de contención existente entre viales
Protección Patrimonial	No tiene afección de entorno de BIC

Ubicación en PGOU 2001	Delimitación de Bienes del CGPHA
Observaciones	Se deberá utilizar el mismo acabado del muro de mampostería de piedra y ladrillo de forma que quede integrado en la imagen urbana.

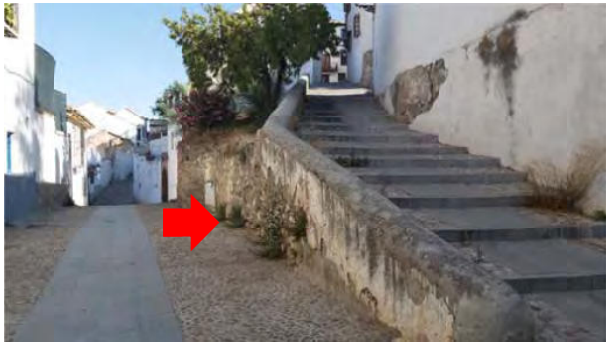
FICHA DE INTERVENCIÓN PROPUESTA	
A7-e02	Calle Cruz de Quirós
Intervención	NUEVA UBICACIÓN
Tipo	ADOSADO/SEMIEMPOTRADO en muro de contención existente entre viales
Protección Patrimonial	No tiene afección de entorno de BIC

Ubicación en PGOU 2001	Delimitación de Bienes del CGPHA
Observaciones	Se deberá utilizar el mismo acabado del muro de mampostería de piedra de forma que quede integrado en la imagen urbana.

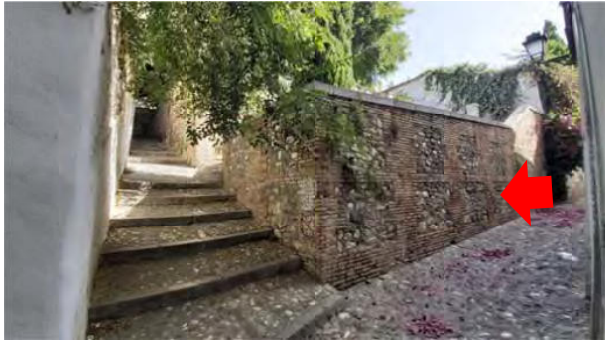
FICHA DE INTERVENCIÓN PROPUESTA	
A7-e03	Placeta Carvajales
Intervención	NUEVA UBICACIÓN
Tipo	MPOTRADO en muro de contención de espacio libre público
Protección Patrimonial	No tiene afección de entorno de BIC

Ubicación en PGOU 2001	Delimitación de Bienes del CGPHA
Observaciones	Se deberá utilizar el mismo acabado del muro de mampostería de piedra y ladrillo de forma que quede integrado en la imagen urbana.

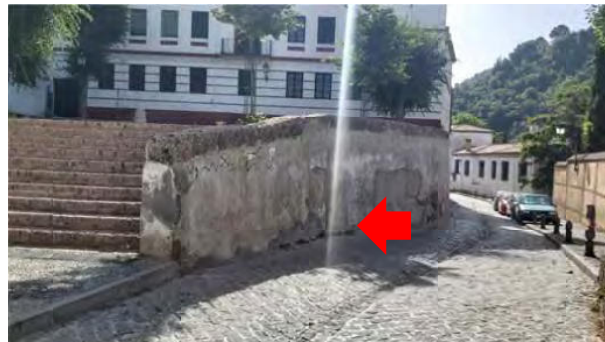
FICHA DE INTERVENCIÓN PROPUESTA	
A8-e01	Calle San Juan de los Reyes – Plaza de la Victoria
Intervención	NUEVA UBICACIÓN, próxima a contenedores empotrados A8-03
Tipo	EMPOTRADO en muro de contención de espacio libre público
Protección Patrimonial	Entorno de BIC

Ubicación en PGOU 2001	Delimitación de Bienes del CGPHA
Observaciones	Se deberá utilizar el mismo acabado del muro de contención existente enfoscado mortero y pintura de forma que quede integrado en la imagen urbana.

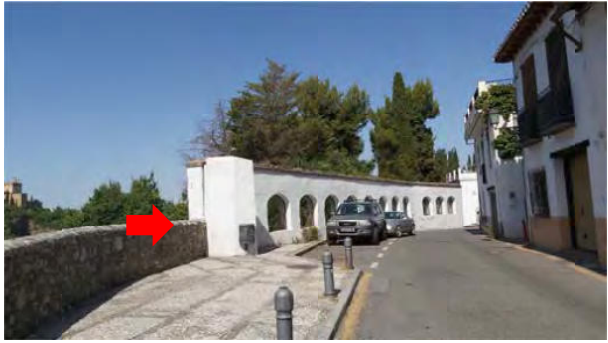
FICHA DE INTERVENCIÓN PROPUESTA	
S4-e01	Camino del Sacromonte
Intervención	NUEVA UBICACIÓN, próxima a contenedores en superficie S4-01 y S4-02
Tipo	ADOSADO en muro de contención de vial
Protección Patrimonial	Entorno de BIC

Ubicación en PGOU 2001	Delimitación de Bienes del CGPHA
Observaciones	<p>Ubicación junto a muro de contención y cerramiento existente en vial en linde de propiedad privada, la disposición del cerramiento permite integrarlo en la imagen urbana.</p> <p>Se deberá utilizar el mismo acabado del muro de contención existente mampostería de piedra de forma que quede integrado en la imagen urbana.</p>

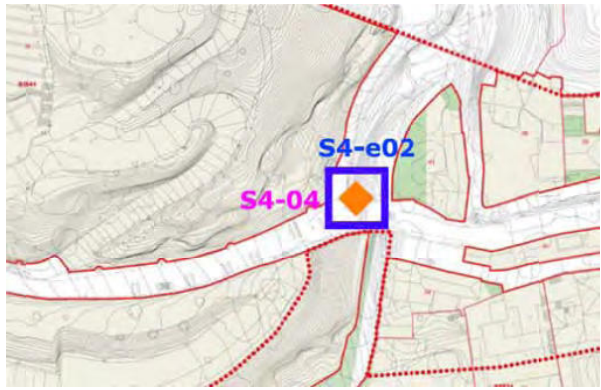
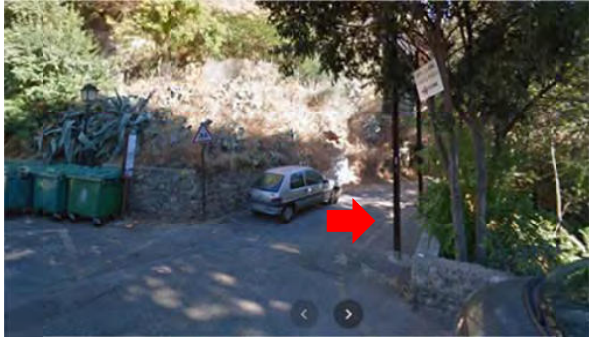
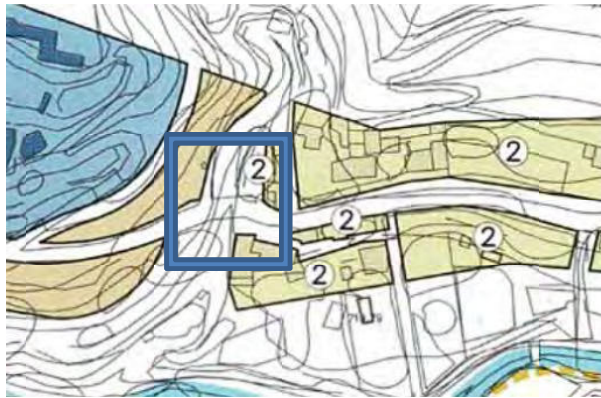
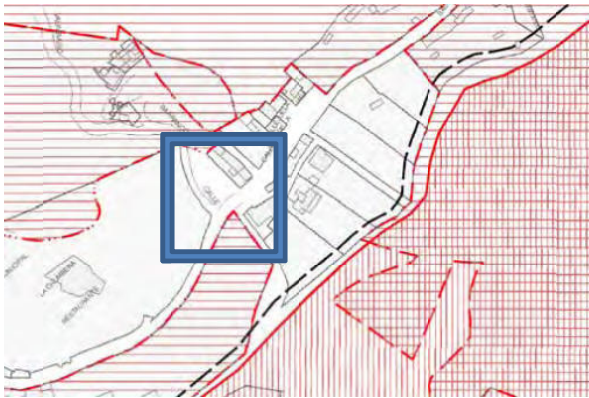
FICHA DE INTERVENCIÓN PROPUESTA	
S4-e02	Camino del Sacromonte-Calle Barranco Valparaiso
Intervención	NUEVA UBICACIÓN, próxima a contenedores en superficie S4-04
Tipo	ADOSADO en muro de contención entre vial y barranco
Protección Patrimonial	No tiene afección de entorno de BIC

Ubicación en PGOU 2001	Delimitación de Bienes del CGPHA
Observaciones	<p>Ubicación junto a muro de contención existente en vial y barranco.</p> <p>Se deberá utilizar el mismo acabado del muro de contención existente mampostería de piedra de forma que quede integrado en la imagen urbana.</p>

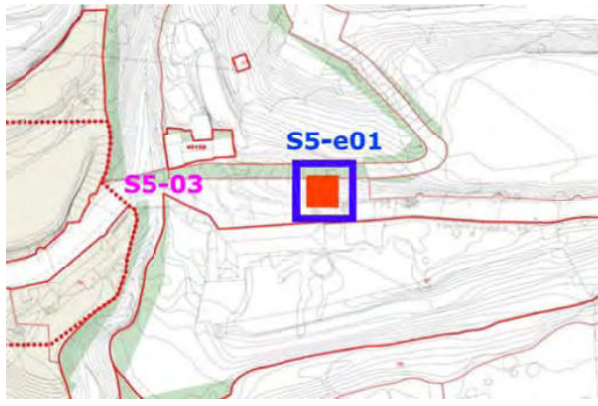
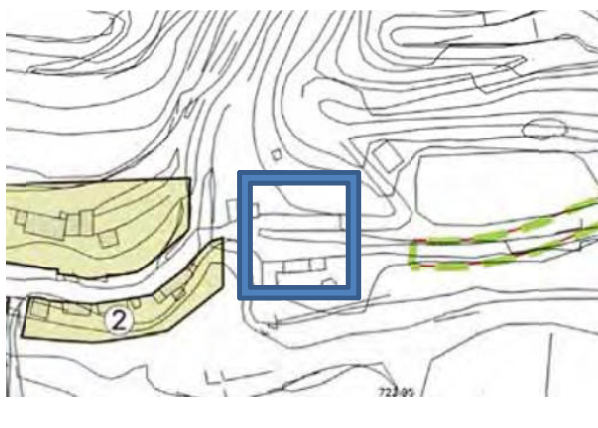
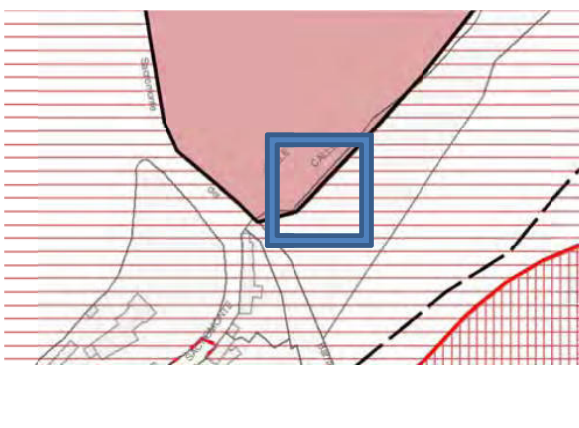
FICHA DE INTERVENCIÓN PROPUESTA	
S5-e01	Camino del Sacromonte
Intervención	NUEVA UBICACIÓN, próxima a contenedores en superficie S5-03
Tipo	ADOSADO/SEMIEMPOTRADO en muro de contención existente de viales
Protección Patrimonial	Entorno de BIC

Ubicación en PGOU 2001	Delimitación de Bienes del CGPHA
Observaciones	Se deberá utilizar el mismo acabado del muro de contención existente mampostería de piedra de forma que quede integrado en la imagen urbana.

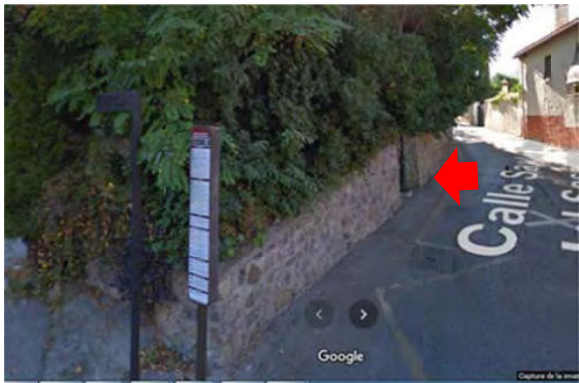
Ubicación en Catastral	Fotografía Ubicación

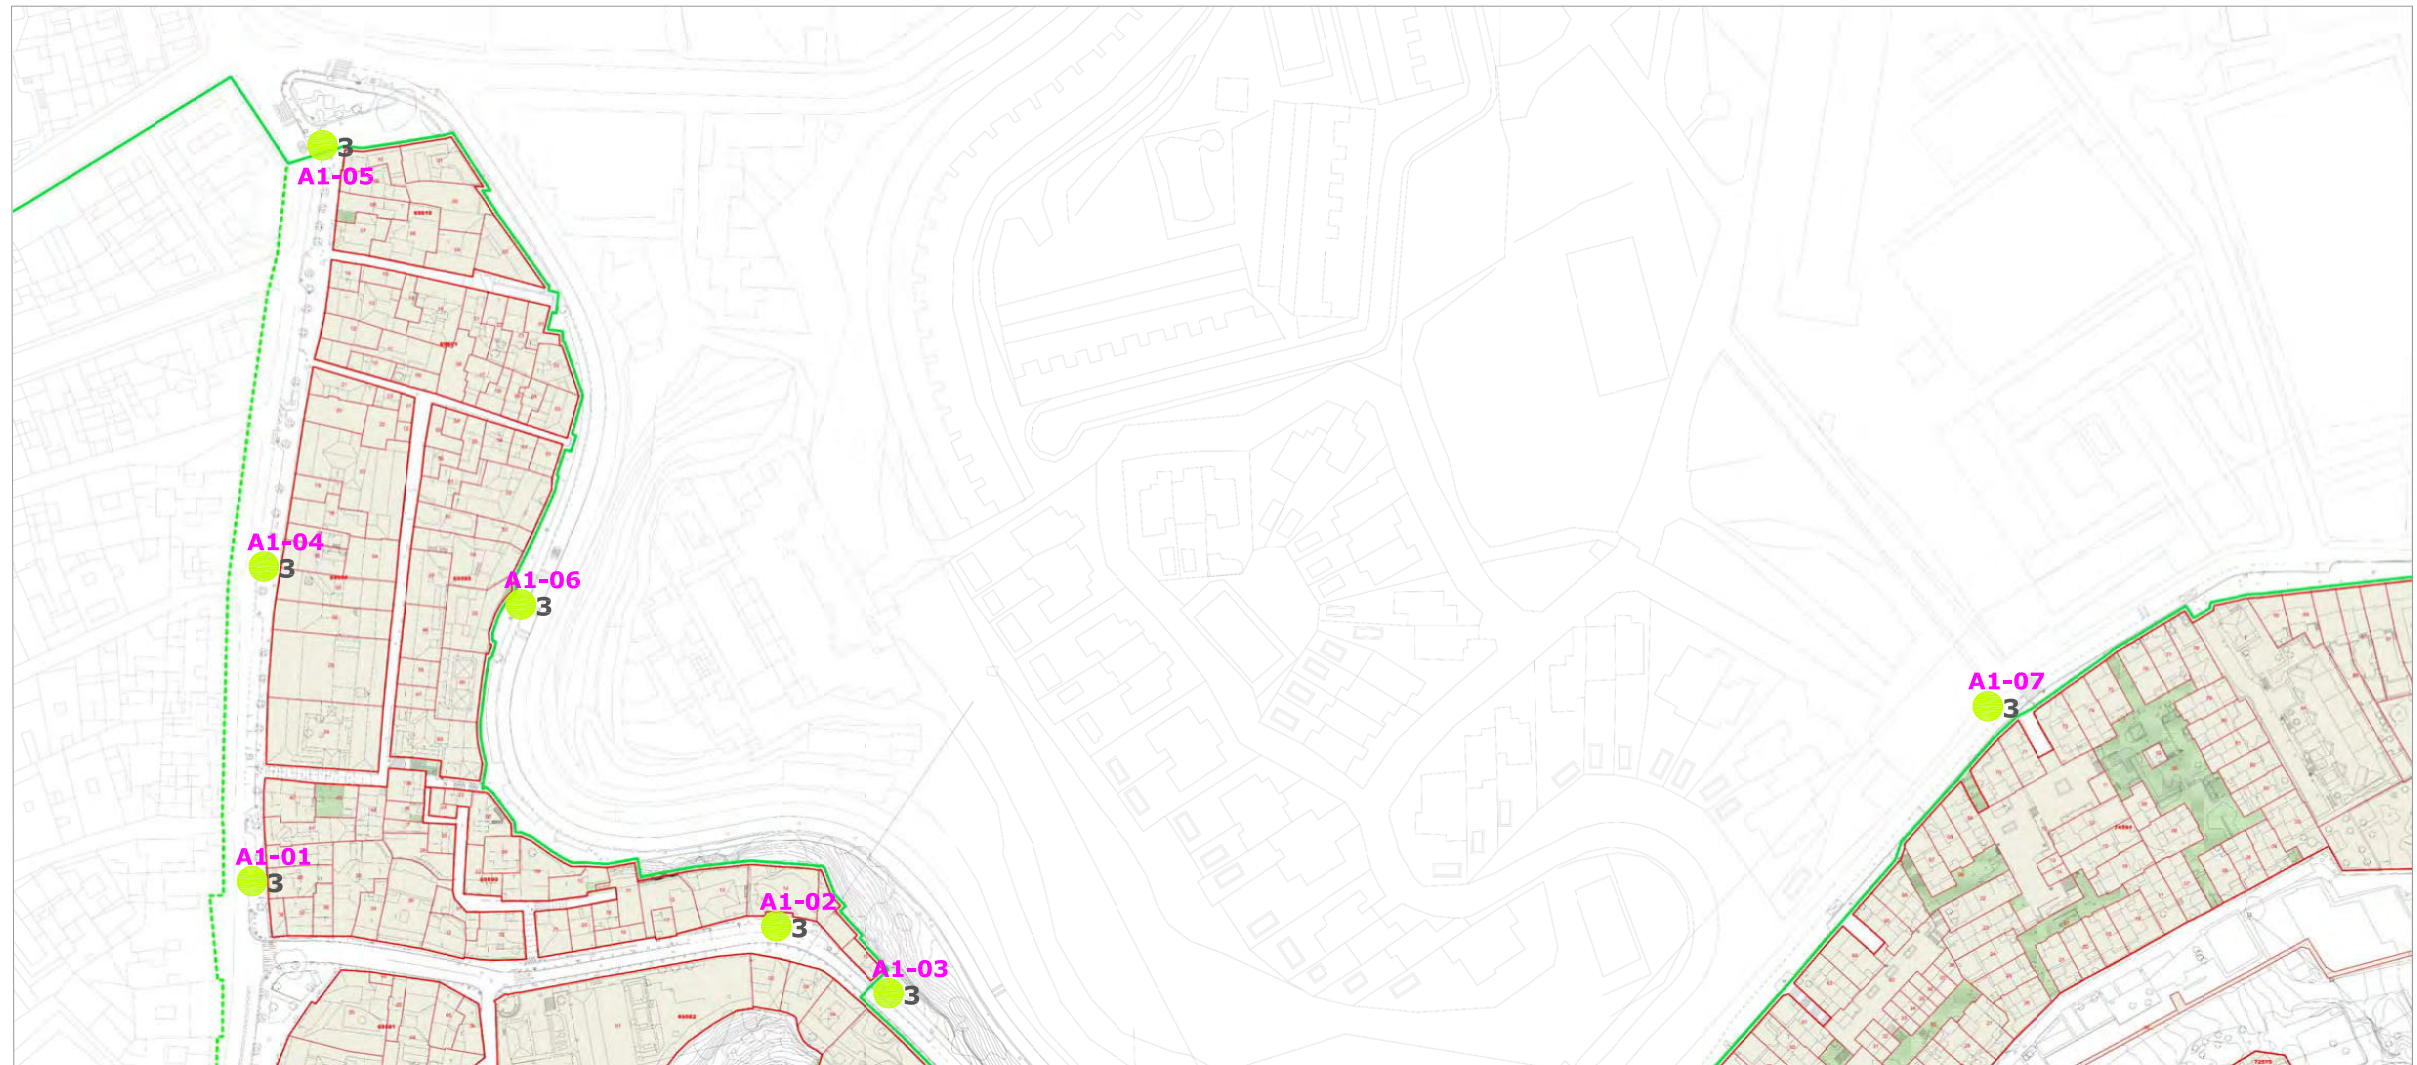
A1

ESTADO ACTUAL LOCALIZACIÓN

DE CONTENEDORES DE RESIDUOS

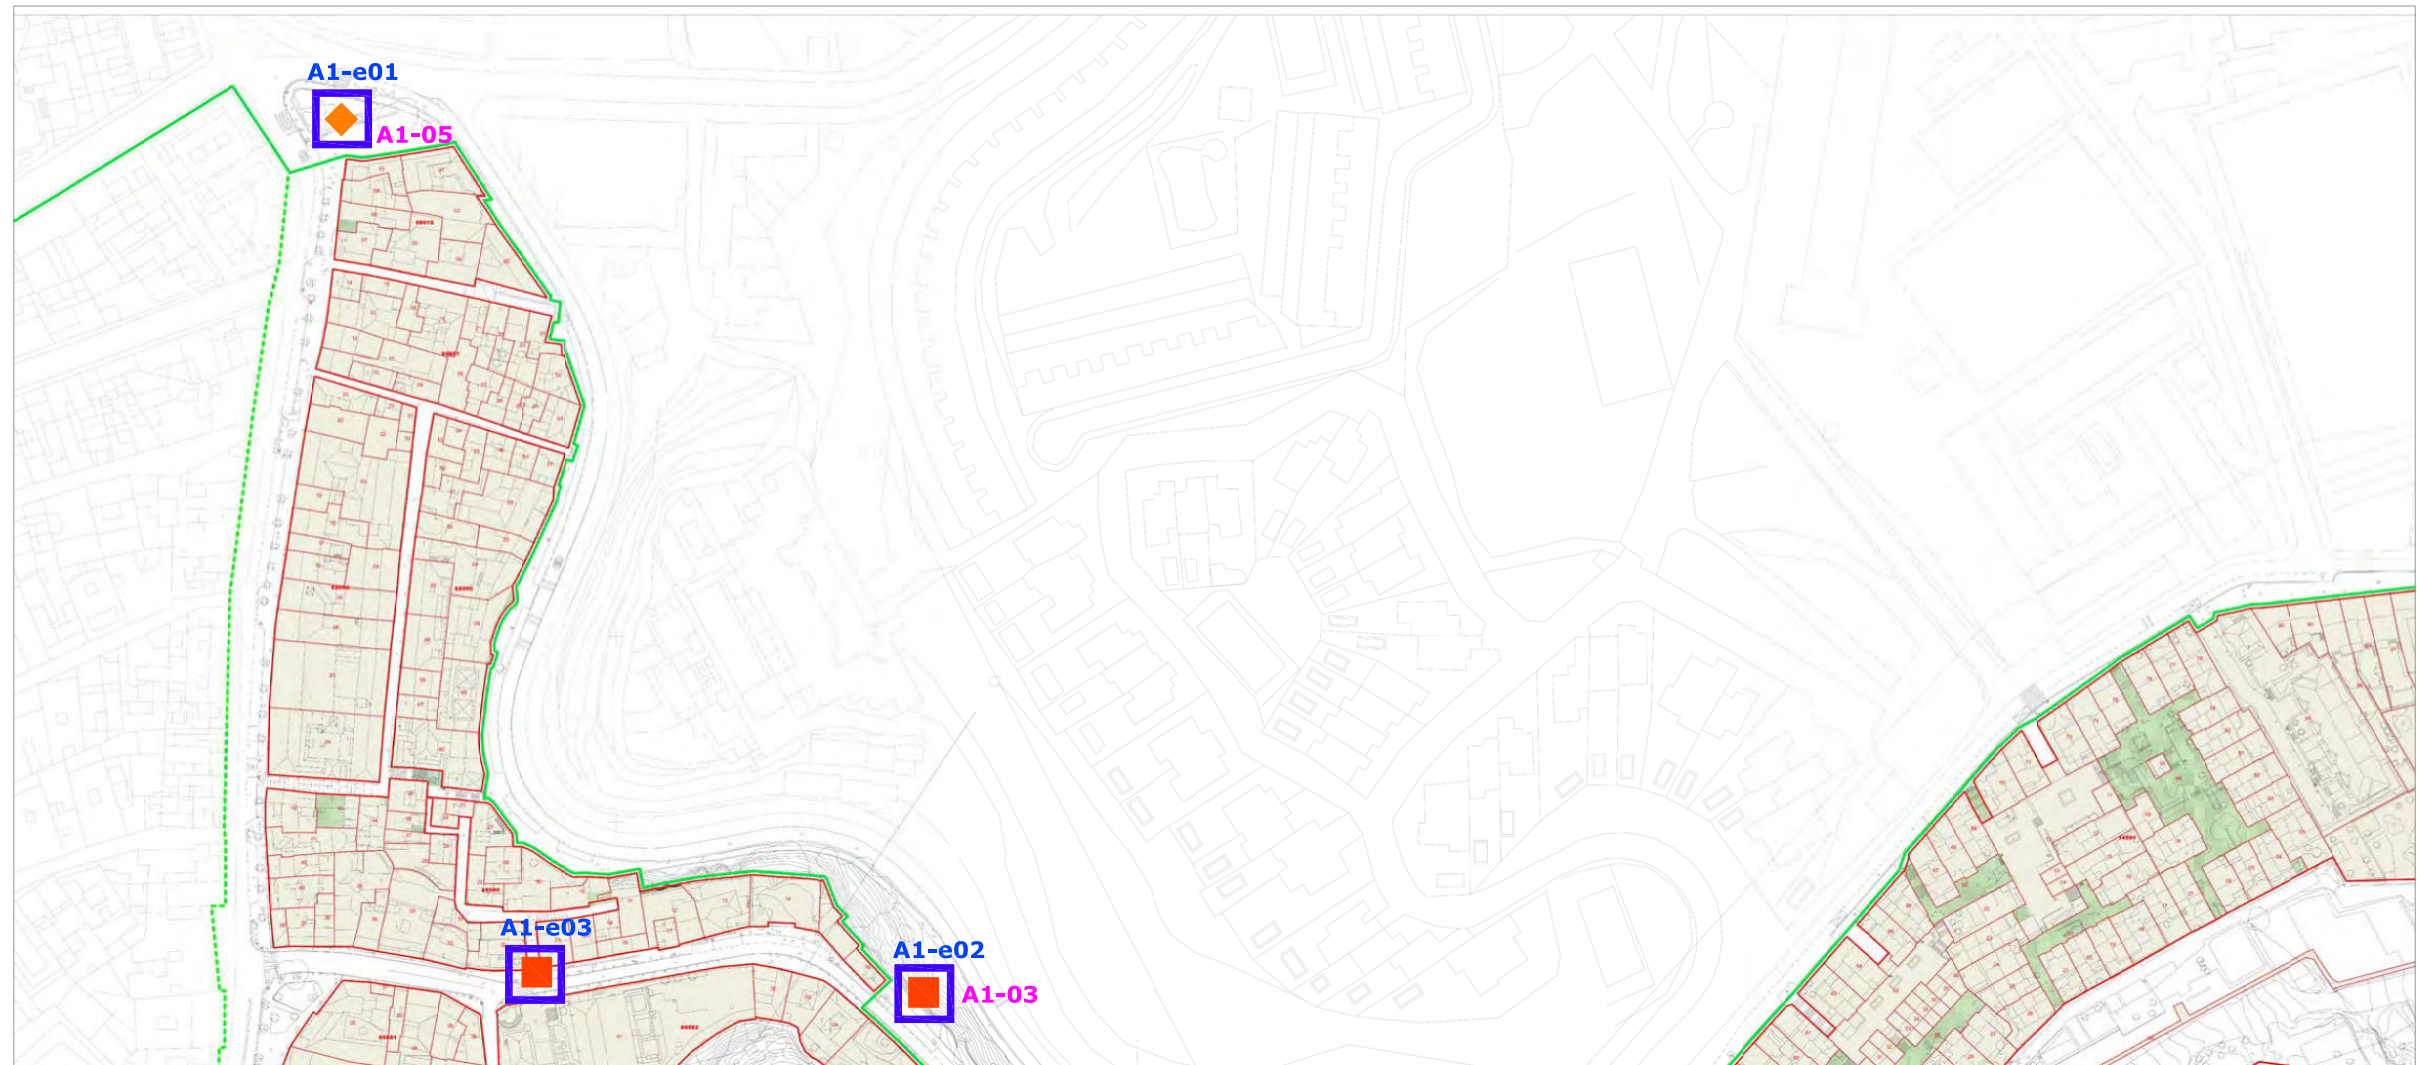
A1

- NUEVA UBICACIÓN
CONTENEDORES
-

**A1-e01** Código Ident.
- AMPLIACIÓN UBICACIÓN
CONTENEDORES
-

PROPUESTAS DE INTEGRACIÓN
DE CONTENEDORES DE RESIDUOS

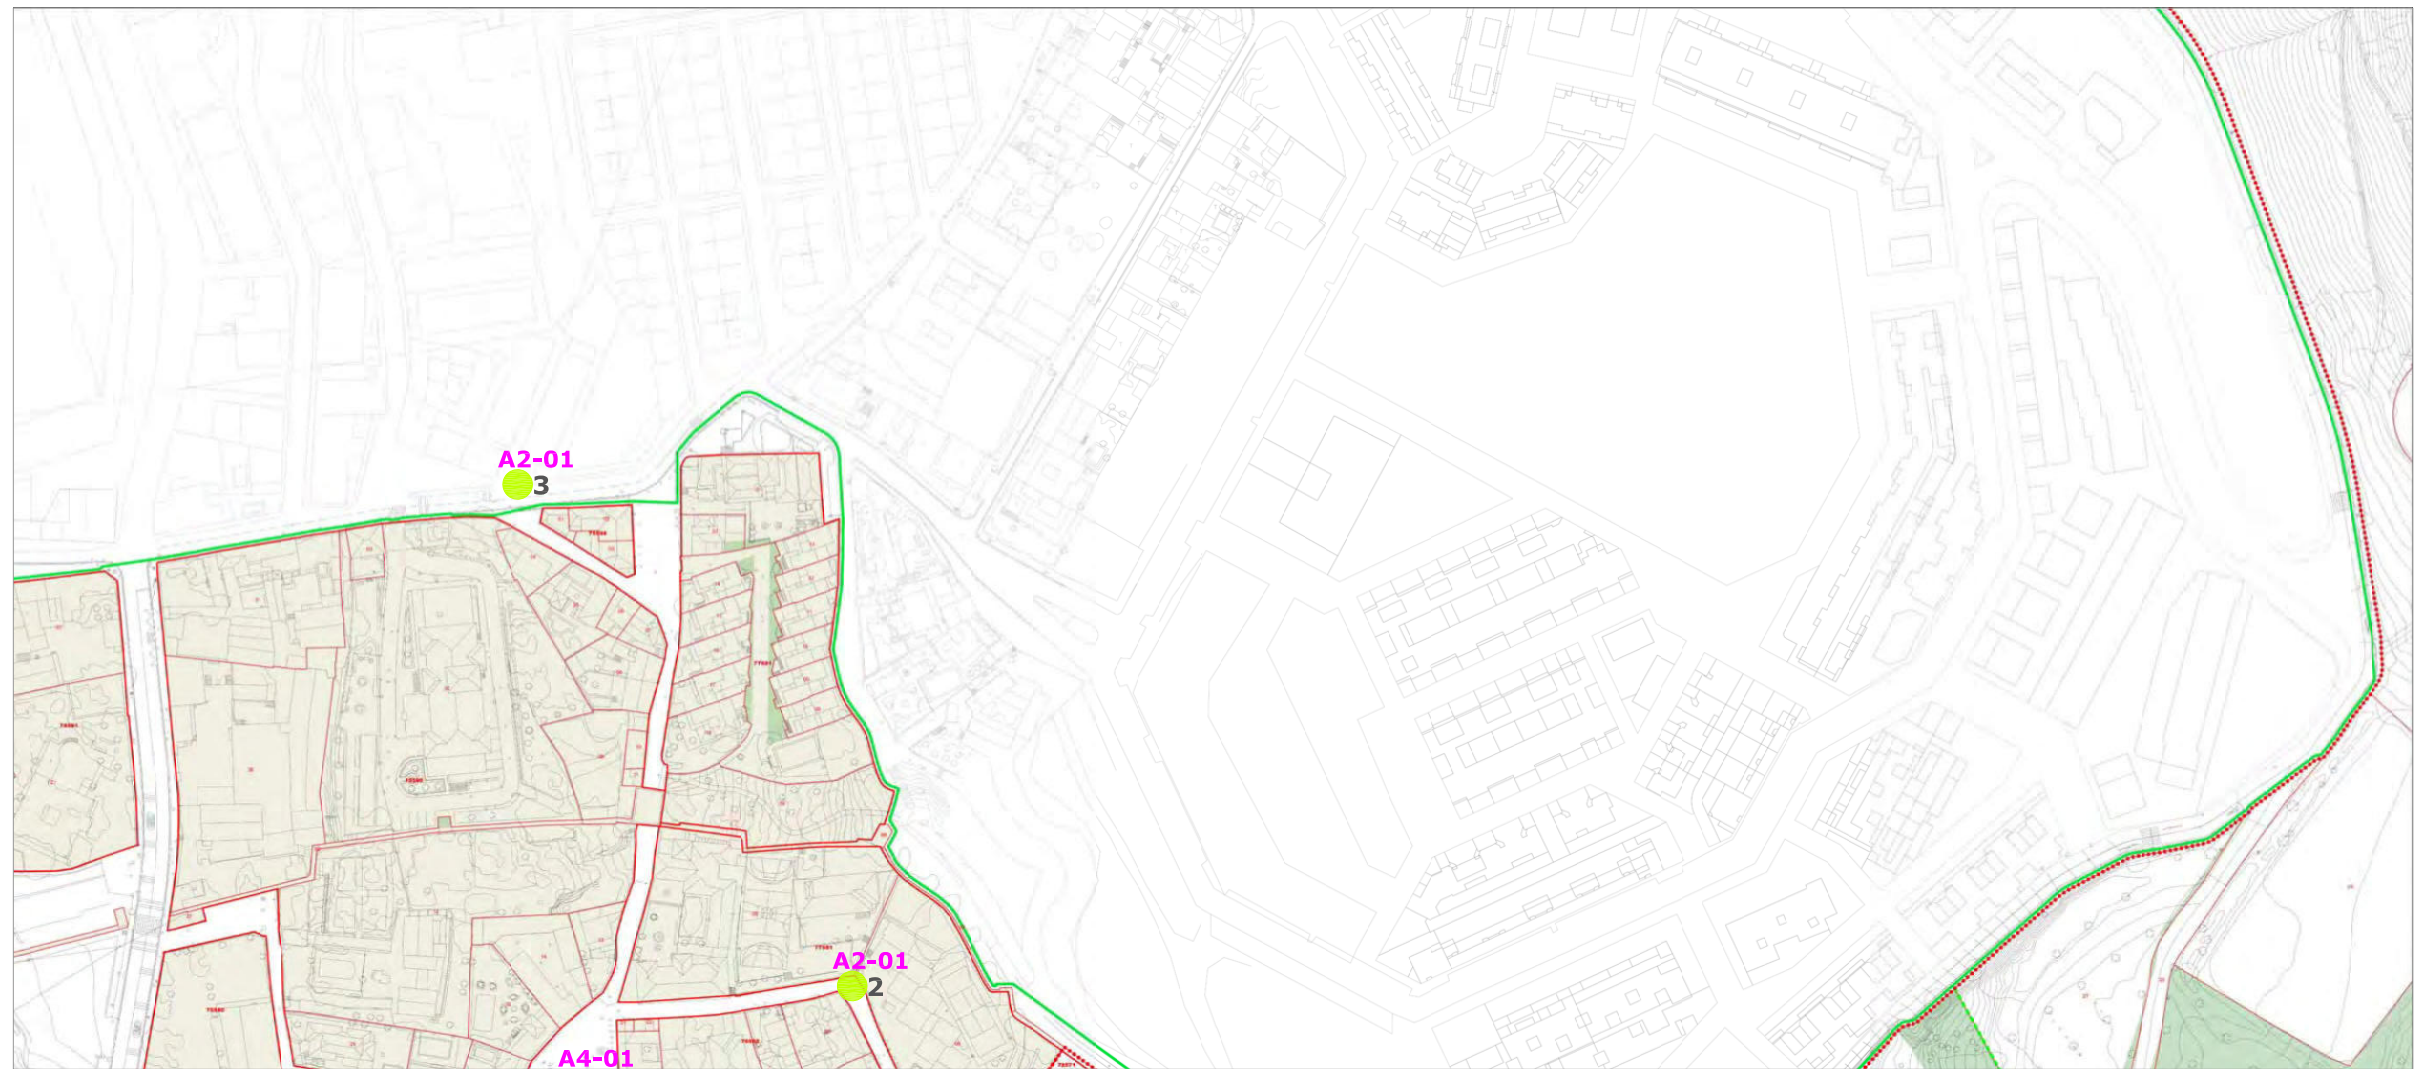
A2

ESTADO ACTUAL LOCALIZACIÓN

DE CONTENEDORES DE RESIDUOS
